| 車 両 情 報 | | | | | |
| いすゞ | 平成29年8月 | TKG-FRR90S2 | ドライバン | FRR90-7117349 | |

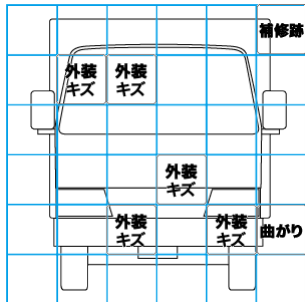
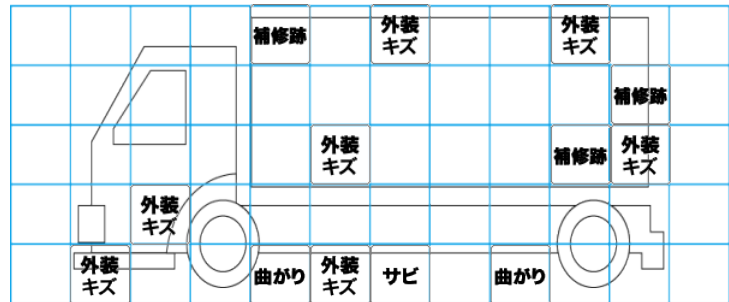
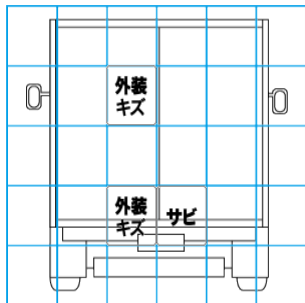
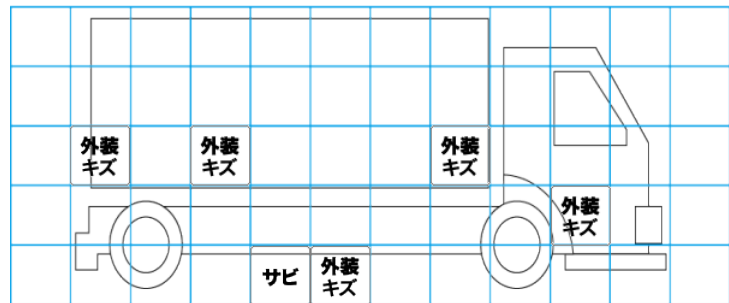
| 外装状態 | | | |

| 外装状態 | | | |
|---|---|---|---|
| キャブコーション | フレーム番号 | フレームのさび | 飛石 |
| 有 | 確認済 | 小 | 飛石有(リペア 不可) |

| 外装<br>キズ | 外装<br>へこみ | うき | 曲がり | サビ | 補修跡 | 割れ | 庫内<br>キズ | 庫内<br>へこみ | 庫内<br>穴あき | 床<br>汚れ |
