車両情報				
車名	初年度登録	型式	形状	車台番号
いすゞ	平成30年12月	2PG-FRR90S2	ドライバン	FRR90-7135184
走行	馬力	シフト	ブレーキ	ボディ内寸
126,742km	210PS/154KW	M/T 6速	エア	長: 6,340 mm 幅: 2,160 mm 高: 2,220 mm 門高: 2,120 mm

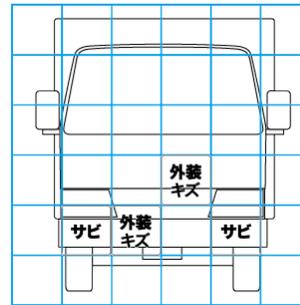
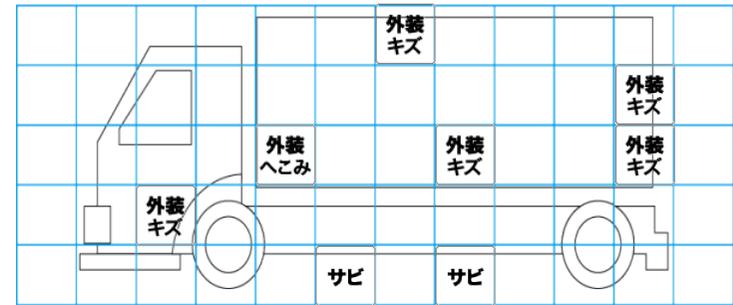
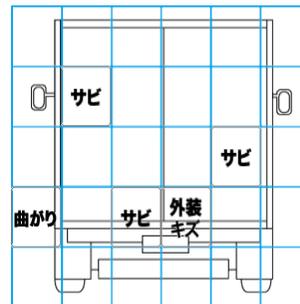
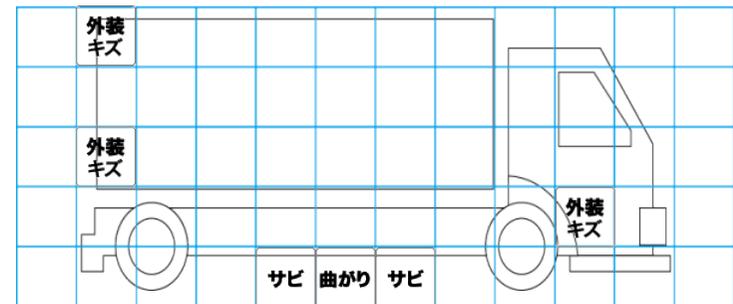
**特記事項** キャブ内キズ汚れ。  
 エンジンキー2本 (内機キーレス1本)。  
 ボディキー2本 (リヤ観音扉固着)。  
**記録簿** 有 (R2/11、R4/11~R6/11)

上物仕様			
上物名	メーカー	型式「製造番号」	年式
ドライバン	パブコ	8X6F0940	平成30年
【備考】 ラッシングレール2段。庫内灯2ケ。90度ストッパー。左スライド式サイド扉。リヤ観音扉腐食・カギ固着。クロスメンバーサビ。			
パワーゲート/格納ゲート	パブコ	PRAK10-6485D 「S90904710」	平成30年
【備考】 PG寸法: 全長1550mm・全幅2180mm・有効長1280mm・有効幅2110mm。最大荷重1000kg。庫内リモコン付。プラットフォーム渋り有り。			
【備考】

外装状態			
キャブコーション	フレーム番号	フレームのさび	飛石
有	確認済	小	点傷有
