| 車 両 情 報 | | | | |
| いすゞ | 平成30年11月 | 2PG-FRR90S2 | アルミウィング | FRR90-7134639 |

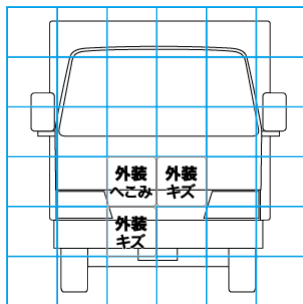
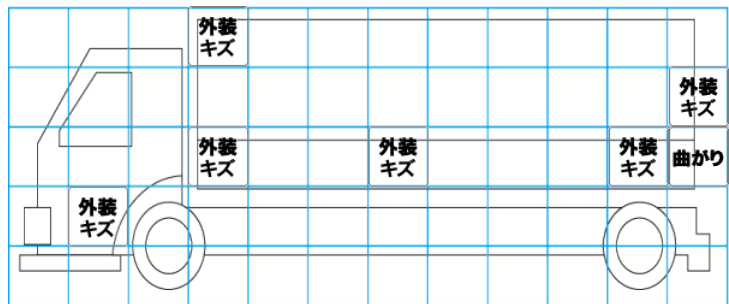
【外装】

特記事項 キャブ内キズ・汚れ有り  
フロントパネルへコミ有り

| 上物仕様 | | | |
|---|---|---|---|
| 【備考】ラッシングレール1段、庫内灯3ケ、90度ストッパー、引出しフック5対、左ウィンググループヘコミ有り(雨漏れなし) | | | |
