| 車 両 情 報 | | | | | |
| いすゞ | 平成29年7月 | TPG-NPR85AN | ドライバン | NPR85-7069588 | |

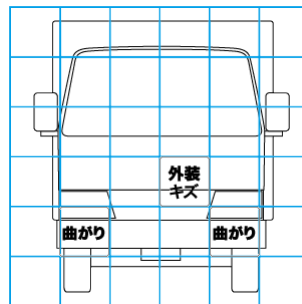
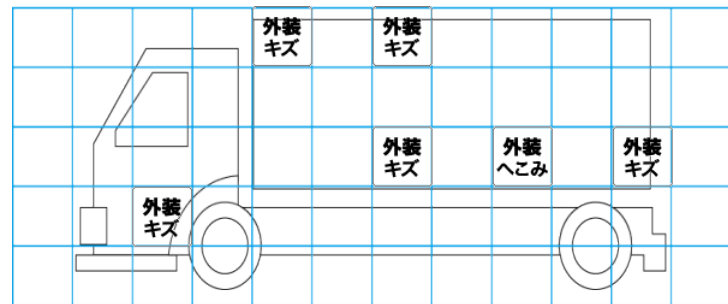
【外装】

特記事項 キャブ内キズ・汚れ。リヤ左右フレーム曲がり（ステップ取付部）。  
エンジンキー1本（キーレス付）スペア無し、ボディキー1本。

| 上物仕様 | | | |
|---|---|---|---|
| 【備考】ラッシングレール2段。左サイド扉スライド式。庫内灯2ケ。ベンチレーター2ケ。<br>ボディー右側面補修跡有り。庫内ルーフ穴あき補修跡有り。 | | | |
