車両情報				
車名	初年度登録	型式	形状	車台番号
日野	平成30年8月	TKG-XZU775M	ドライバン	XZU775-0002960
走行	馬力	シフト	ブレーキ	ボディ内寸
92,264km	150PS/110KW	M/T 5速	ハキューム	長: 4,490 mm 幅: 2,070 mm 高: 2,340 mm 門高: 2,290 mm

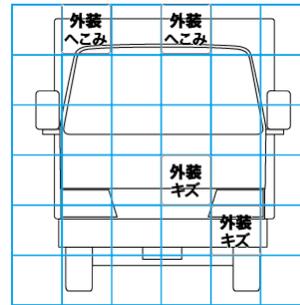
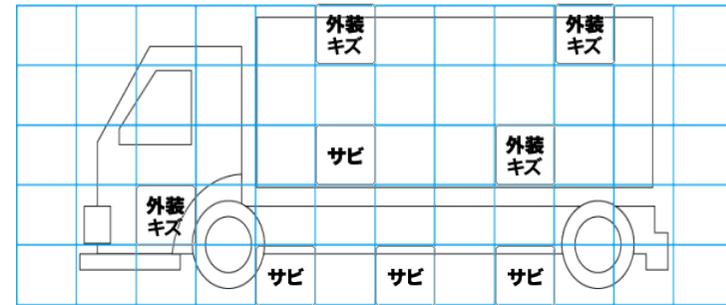
【外装】

外装状態			
キャブコーション	フレーム番号	フレームのさび	飛石
有	確認済	中	点傷有

外装キズ	外装へこみ	うき	曲がり	サビ	補修跡	割れ	庫内キズ	庫内へこみ	庫内穴あき	床汚れ
------	-------	----	-----	----	-----	----	------	-------	-------	-----

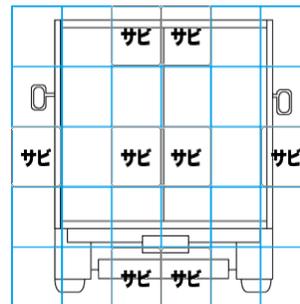
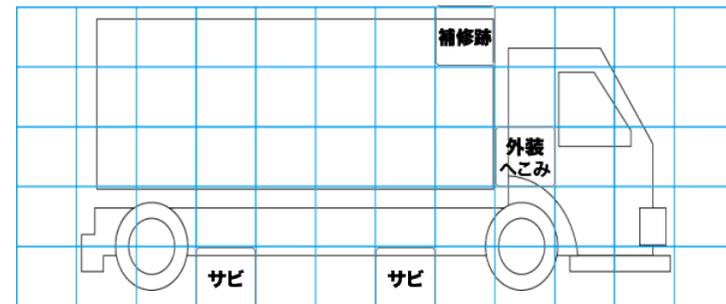
【ボデー内】

上物仕様			
上物名	メーカー	型式「製造番号」	年式
ドライバン	パブコ	「876G9830」	平成30年
【備考】 ラッシングレール2段。ベンチレーター2ヶ。90度ストッパー。庫内灯2ヶ。左サイド扉スライド式。右前キャストング付近、補修跡。庫内前立てルーフ曲がり補修跡。			
パワーゲート/跳ね上げゲート	パブコ		(不明)
【備考】 PG寸法: 全長1550mm、全幅2105mm、有効長1300mm、有効幅2030mm。コーションプレート腐食外れ (不鮮明)。カートストッパー固着使用不可。庫内リモコン付。			
【備考】
