| 車両情報 | | | | |
| いすゞ | 平成30年9月 | TKG-NPS85AN | ドライバン | NPS85-7005046 |

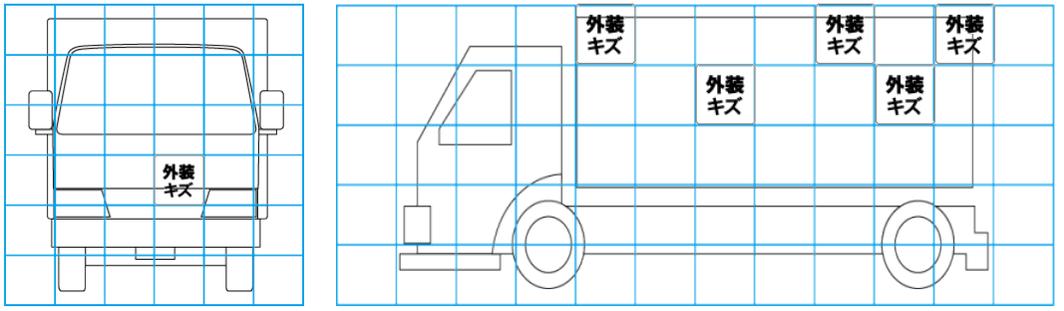
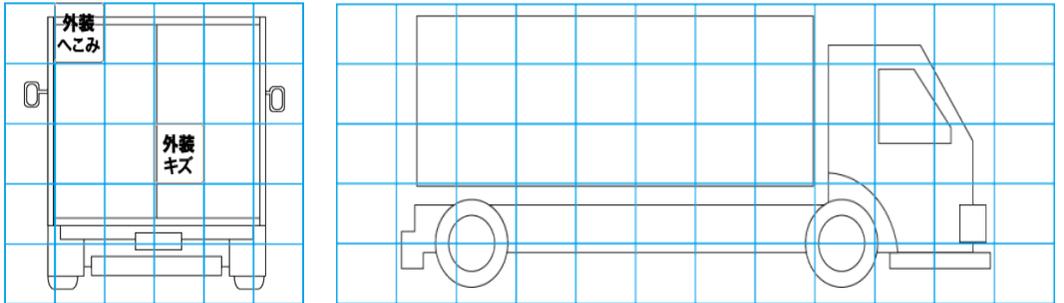
| 外装状態 | | | |

| 上物仕様 | | | |
|---|---|---|---|
| 【備考】 ラッシングレール2段。90度ストッパー。左サイド扉スライド式。ベンチレーター前後1対(前カバー割れ有り)。庫内灯2ケ。リヤ水切り左側へコミ。 | | | |

| 外装状態 | | | |
|---|---|---|---|
| キャブコーション | フレーム番号 | フレームのさび | 飛石 |
| 有 | 確認済 | 中 | 点傷有 |
