| 車両情報 | | | | |
| いすゞ | 平成30年7月 | TKG-NKS85AN | ドライバン | NKS85-7011057 |

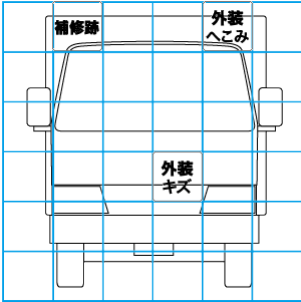
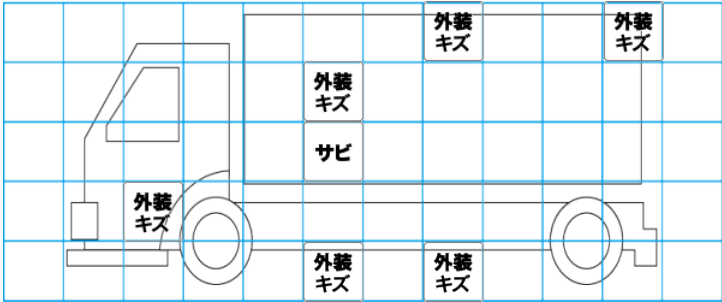
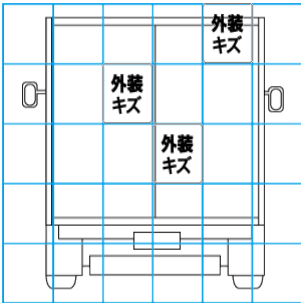
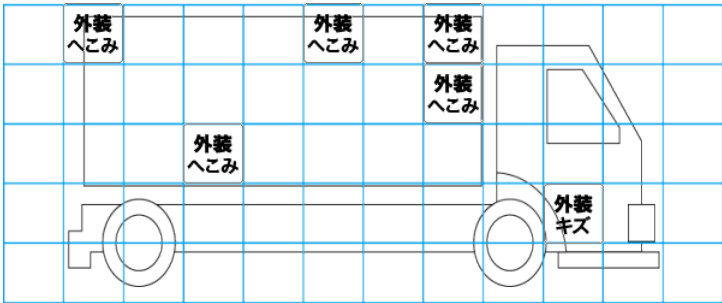
特記事項    キャブ内キズ・汚れ。パートタイム4WD。左右フロント車高灯不灯。  
キャブルーフ凹み。  
エンジンキー2本（キーレス付1本）、ボデーキー2本。

| 上物仕様 | | | |
|---|---|---|---|
| 【備考】 ラッシングレール2段。ベンチレーター2ヶ。90度ストッパー。庫内灯2ヶ。    左サイド扉スライド式。右前上部穴あき補修跡あり。 | | | |

| 外装状態 | | | |
|---|---|---|---|
| 有 | 確認済 | 中 | 点傷有 |
