| 車 両 情 報 | | | | | |
| いすゞ | 平成30年6月 | TKG-FRR90S2 | アルミウィング | FRR90-7118409 | |

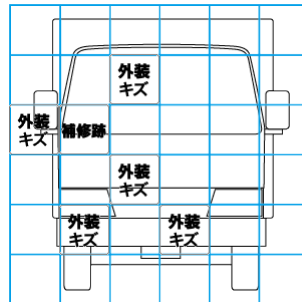
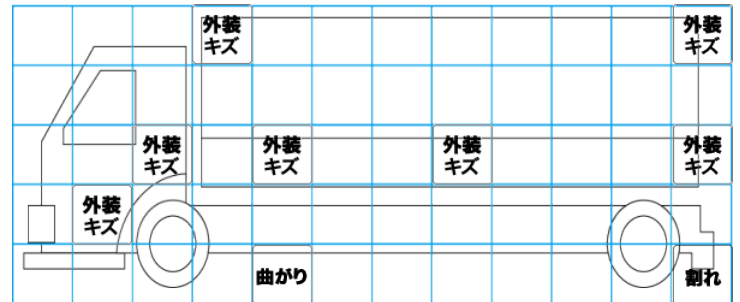
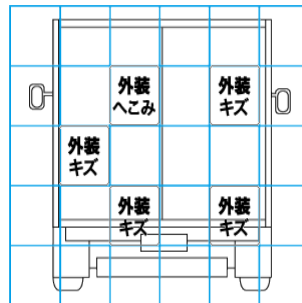
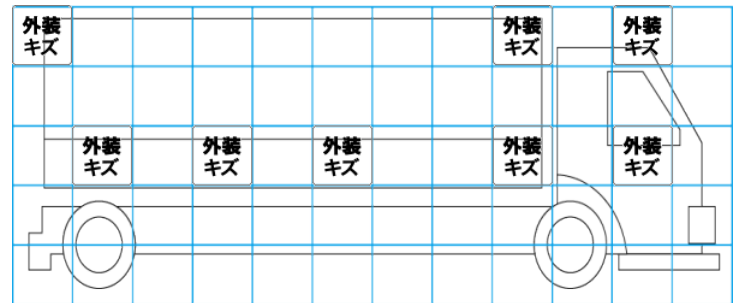
| 外装状態 | | | |

| 外装状態 | | | |
|---|---|---|---|
| 有 | 確認済 | 無 | 点傷有 |

| 【外装】 | | | | 【ボデー内】 | | | | | | |
| 外装<br>キズ | 外装<br>へこみ | うき | 曲がり | サビ | 補修跡 | 割れ | 庫内<br>キズ | 庫内<br>へこみ | 庫内<br>穴あき | 床<br>汚れ |
