車両情報				
車名	初年度登録	型式	形状	車台番号
日野	平成30年7月	2KG-FC2ABA	冷凍パン	FC2AB-105619
走行	馬力	シフト	ブレーキ	ボディ内寸
101,152km	210PS/154KW	M/T 6速	エア	長: 6,155 mm 幅: 2,285 mm 高: 1,960 mm 門高: 1,950 mm

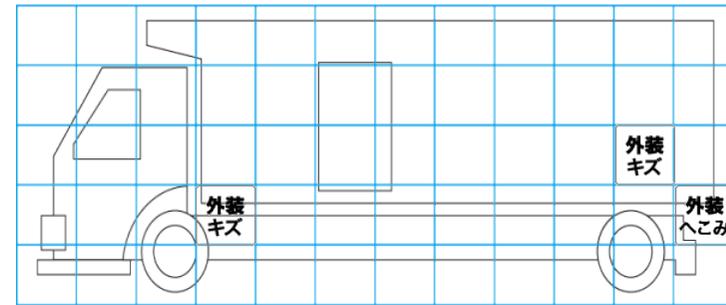
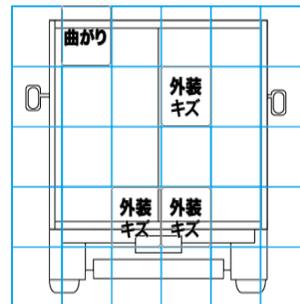
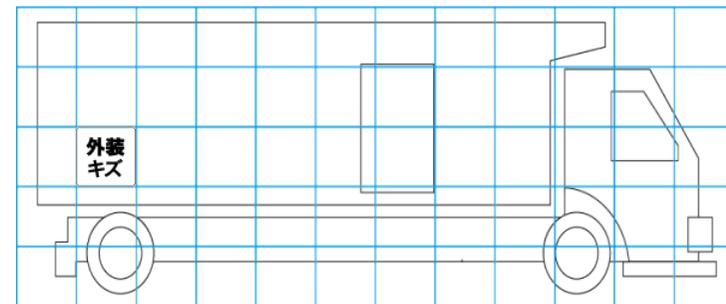
外装状態			
キャブコーション	フレーム番号	フレームのさび	飛石
有	確認済	小	点傷有

【外装】				【ボデー内】									
外装キズ	外装へこみ	うき	曲がり	サビ	補修跡	割れ	庫内キズ	庫内へこみ	庫内穴あき	床汚れ
