| 車 両 情 報 | | | | |
| いすゞ | 平成30年7月 | TPG-NPR85AN | 冷凍パン | NPR85-7079866 |

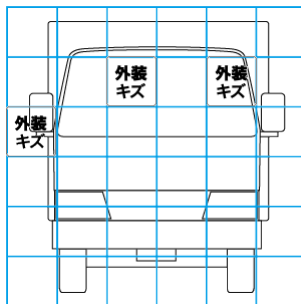
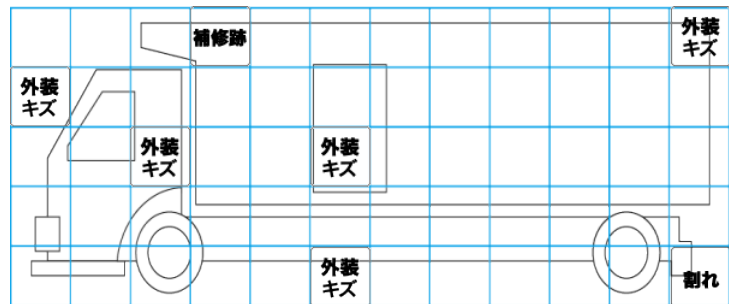
【外装】

| 外装状態 | | | |
|---|---|---|---|
| キャブコーション | フレーム番号 | フレームのさび | 飛石 |
| 有 | 確認済 | 無 | 点傷有 |
