| 車 両 情 報 | | | | |
| 日野 | 令和 1年6月 | 2KG-GD2ABA | セルフクレーン | GD2AB-101099-A |

| 上物仕様 | | | |
|---|---|---|---|
| 平ボディ | 小平産業 | 「B1905026」 | 令和 1年 |
| クレーン/クレーン | タタノ | TM-ZE304SLHR<br>「KD3135」 | 令和 1年6月 |

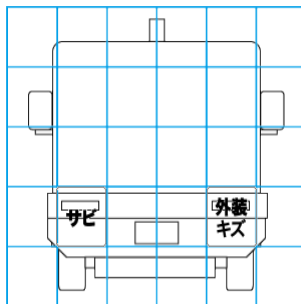
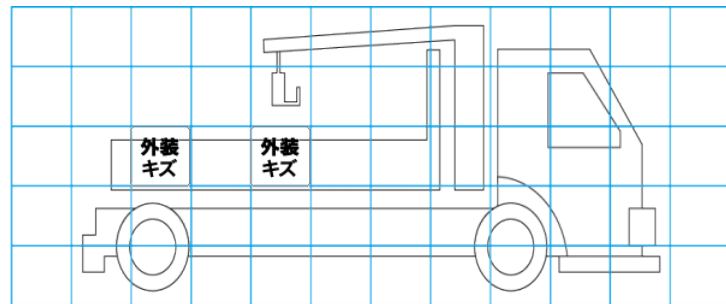
【ボデー内】

| 上物仕様 | | | |
|---|---|---|---|
| 【備考】セイコーラック、ロープフック左右14対、ロープ穴左右4対、前立て作業灯2ケ、歩み板、床板コンパネ張り、床板うき有り、荷台キズ汚れ有り | | | |
