| 車両情報 | | | | |
| いすゞ | 平成30年11月 | TPG-NLR85AN | ドライバン | NLR85-7035877 |

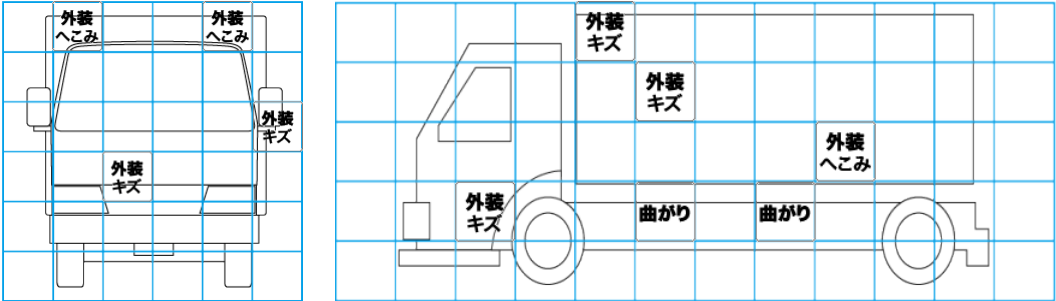
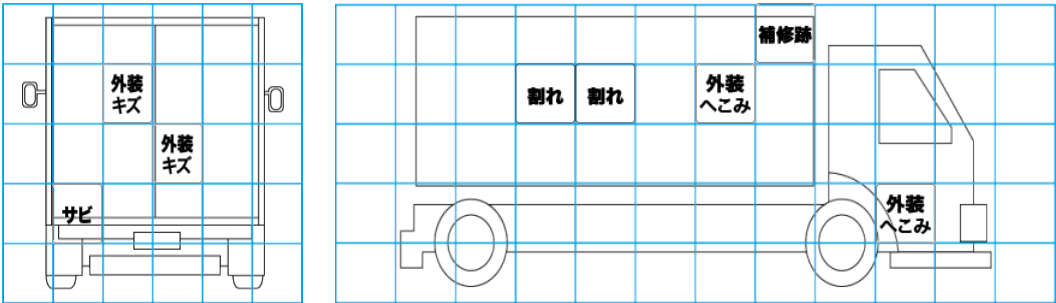
| 外装状態 | | | |

| 上物仕様 | | | |
|---|---|---|---|
| 【備考】 ラッシングレール2段。左サイド扉スライド式。90度ストッパー。庫内灯2ケ。ベンチレーター2ケ。前立て上部凹み補修跡(庫内ルーフ曲り)。左サイドバンパー曲がり。外装右側面 穴あき補修跡。 | | | |

| 外装状態 | | | |
|---|---|---|---|
| 有 | 確認済 | 無 | 点傷有 |

| 外装<br>キズ | 外装<br>へこみ | うき | 曲がり | サビ | 補修跡 | 割れ | 庫内<br>キズ | 庫内<br>へこみ | 庫内<br>穴あき | 床<br>汚れ |
