| 車 両 情 報 | | | | | |
| 日野 | 平成30年11月 | TPG-XZC605M | ドライバン | XZC605-0022359 | |

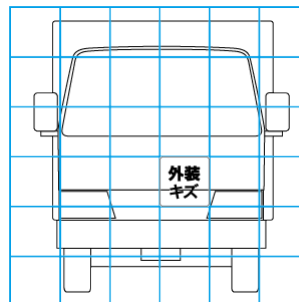
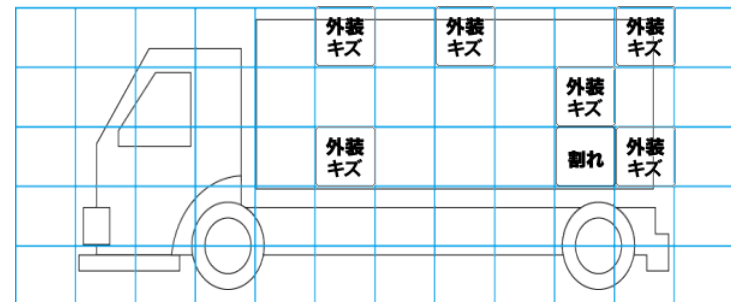
【外装】

| 上物仕様 | | | |
|---|---|---|---|
| 【備考】ラッシングレール2段。庫内灯2ヶ。90度ストッパー。ベンチレーター前後1対。左スライド式サイド扉。<br>左コルゲートパネル傷・穴あき有り。右側面前方上部コルゲートパネル補修有。 | | | |

| 外装状態 | | | |
|---|---|---|---|
| 有 | 確認済 | 無 | 点傷有 |
