| 車両情報 | | | | | |
| いすゞ | 平成30年7月 | TPG-NLR85AN | 冷凍バン | NLR85-7034442 | |

| 上物仕様 | | | |

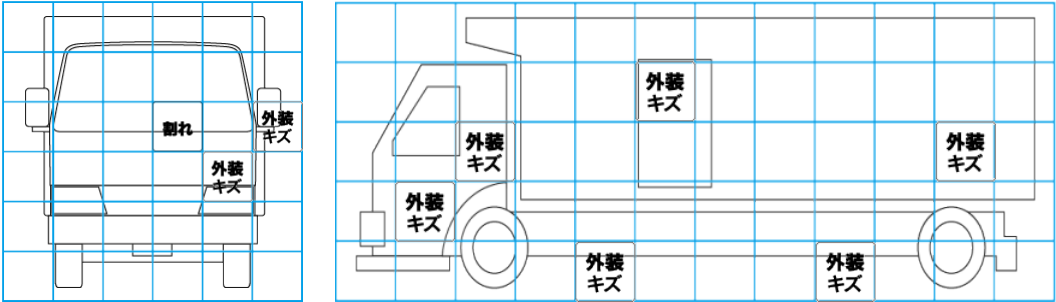
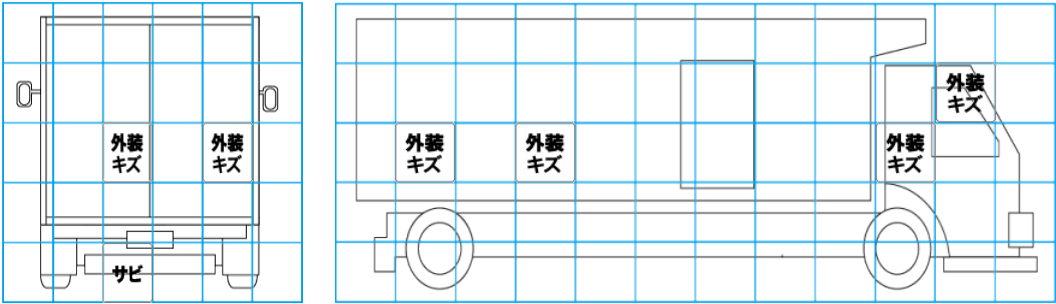
| 外装状態 | | | |

| 外装状態 | | | |
|---|---|---|---|
| キャブコーション | フレーム番号 | フレームのさび | 飛石 |
| 有 | 確認済 | 無 | 飛石有(リペア 不可) |

| 【外装】 | | | | 【ボデー内】 | | | |
| 外装<br>キズ | 外装<br>へこみ | うき | 曲がり | サビ | 補修跡 | 割れ | 庫内<br>キズ |
