| 車両情報 | | | | |
| いすゞ | 平成26年11月 | QKG-CXZ77AT | 土砂禁ダンブ | CXZ77AT-7007797 |

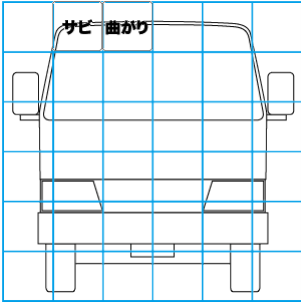
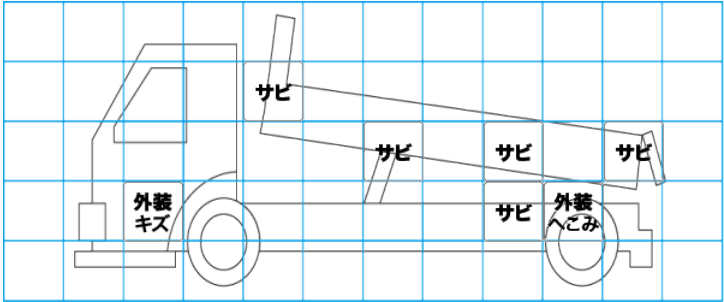
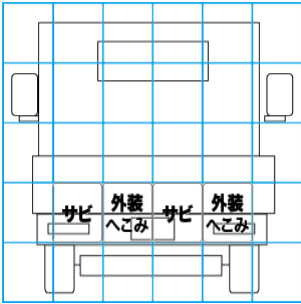
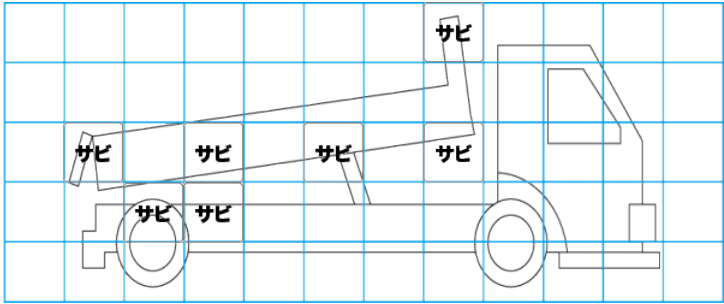
| 外装状態 | | | |

| 上物仕様 | | | |
|---|---|---|---|
| 【備考】床暖仕様。作業灯2ケ。リヤ台枠凹み。電動コボレーン（固着使用不可）。リヤゲートロックレバー（固着不良）。脱着式さし枠付（570mm）。前立て曲がり。床凹み。安全棒固着使用不可。 | | | |

| 外装状態 | | | |
|---|---|---|---|
| キャブコーション | フレーム番号 | フレームのさび | 飛石 |
| 有 | 確認済 | 小 | 点傷有 |
