| 車 両 情 報 | | | | |
| いすゞ | 平成26年11月 | KQG-CXZ77AT | ダンプ | CXZ77AT-7007779 |

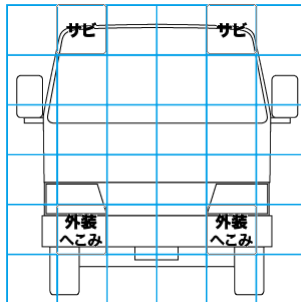
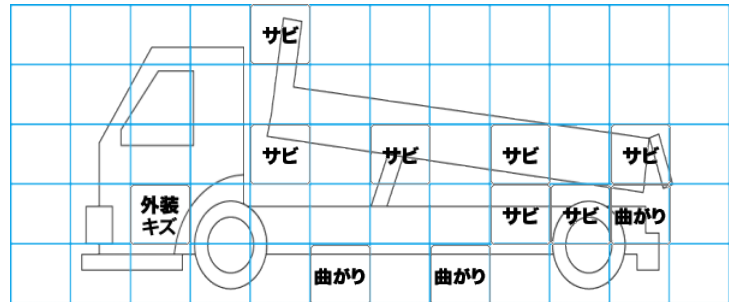
【外装】

特記事項 キャブ内キズ・汚れ有り。安全窓内 窓ロック不良。リヤバンパー割れ。左右テールランプブラケット曲がり。

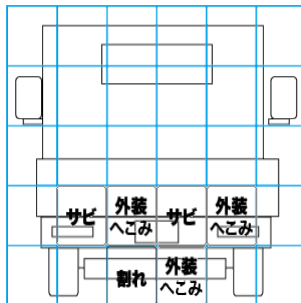
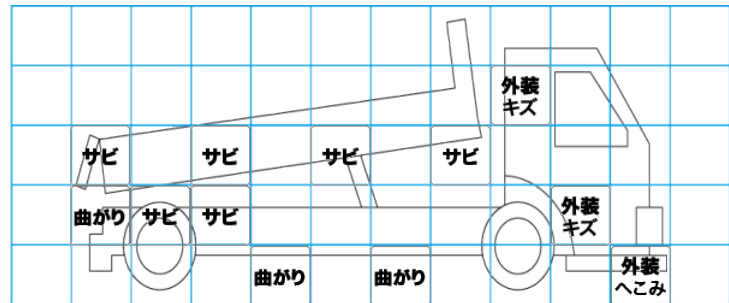
【ボデー内】

| 上物仕様 | | | |
|---|---|---|---|
| 【備考】床暖仕様。作業灯2ケ。電動コボレーン付(左右曲がり)。横ネタ凹み・曲がり。床凹み。リヤゲートロックつめ溶接剥がれ。<br>前立て曲がり。左右サイドバンパー曲がり。ボデー塗装剥がれ。リヤ台枠凹み。リヤゲート凹み。安全棒固着使用不可。 | | | |
