| 車 両 情 報 | | | | | |
| いすゞ | 平成29年6月 | TKG-FRR90S1 | アルミ平 | FRR90-7112317 | |

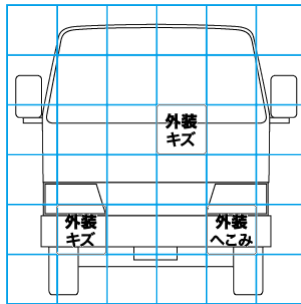
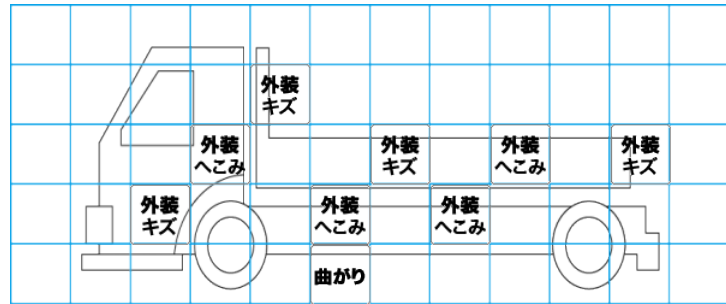
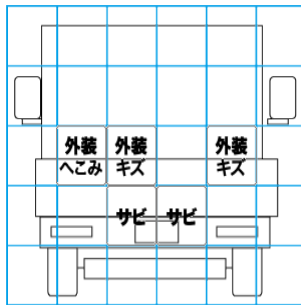
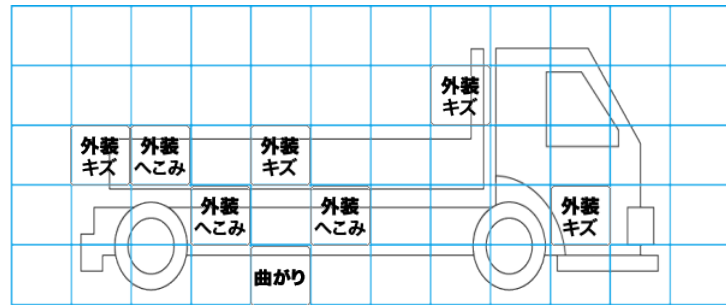
【外装】

| 上物仕様 | | | |
|---|---|---|---|
| 【備考】引き出しフック4対。コーションプレート破れ読めない。床補修跡有り。左右サイドバンパー曲がり。 | | | |

| 外装状態 | | | |
|---|---|---|---|
| 有 | 確認済 | 中 | 点傷有 |
