| 車 両 情 報 | | | | | |
| いすゞ | 平成30年12月 | TPG-NPR85AN | ドライバン | NPR85-7083603 | |

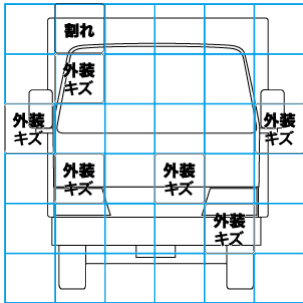
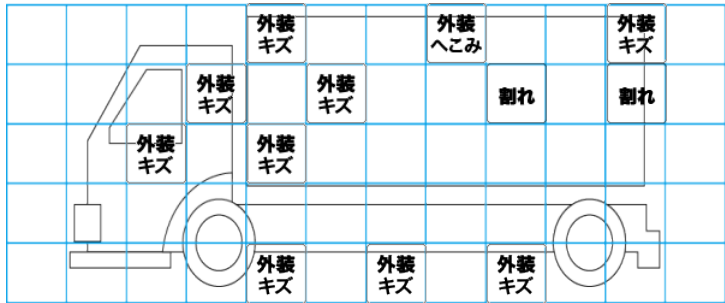
【外装】

| 外装状態 | | | |
|---|---|---|---|
| 有 | 確認済 | 小 | 点傷有 |

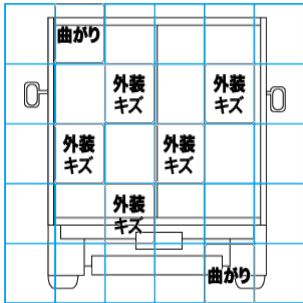
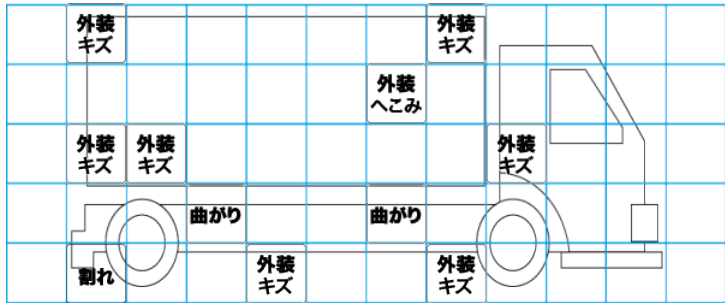
【ボデー内】

| 上物仕様 | | | |
|---|---|---|---|
| 【備考】ラッシングレール2段、LED庫内灯2ヶ、左側スライド式サイドドア、R観音90度ストッパー、前後ベンチレーター1対、前側ベンチレーターカバー割れ、庫内キズ汚れ有り、右側工具箱 | | | |
| 【備考】最大昇降質量:1000kg、全長1160mm、全幅2100mm、有効幅2010mm、キャストーストッパー迄1010mm、庫内リモコン、ブラットホーム損傷箇所有り | | | |
