| 車 両 情 報 | | | | | |
| 日野 | 平成30年12月 | TPG-XZU712M | ドライバン | XZU712-0004636 | |

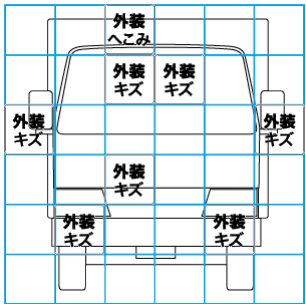
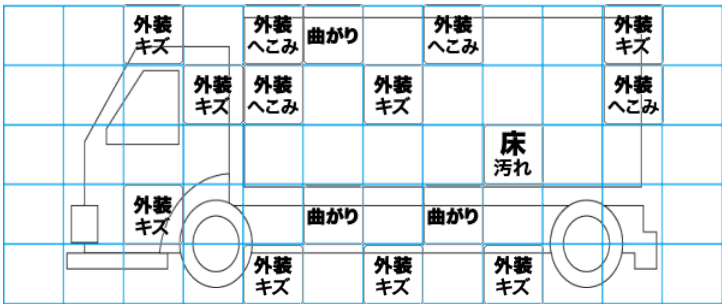
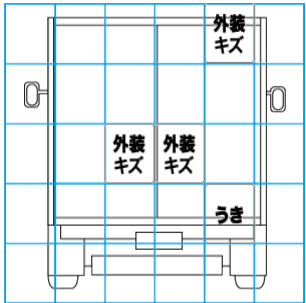
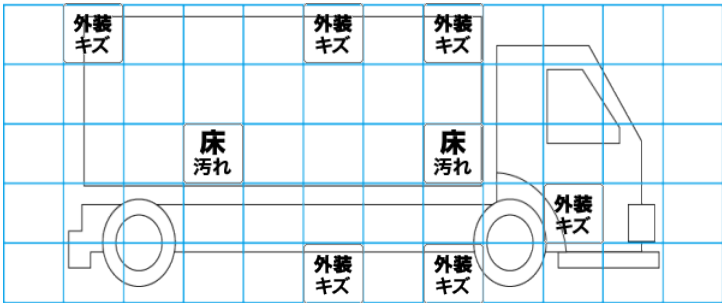
【外装】

特記事項 エンジンキー1本、ボデーキー1本、キャブルーフ凹み、Fガラス点傷多数有り

| 上物仕様 | | | |
|---|---|---|---|
| 【備考】ラッシングレール2段、LED庫内灯2ヶ、R観音90度ストッパー、R右ドア枠損傷箇所有り、左側スライド式サイドドア、ベンチレータ前後1対、庫内キズ汚れ有り、床汚れ有り、右側工具箱 | | | |
