| 車 両 情 報 | | | | | |
| 日野 | 平成30年12月 | TPG-XZU712M | ドライバン | XZU712-0004661 | |

特記事項 エンジンキー1本、ポデーキー1本、アイドルリングストップ付き、キャブーフ凹み、Fガラスリペア跡

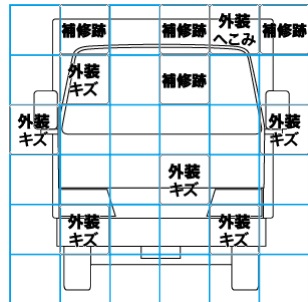
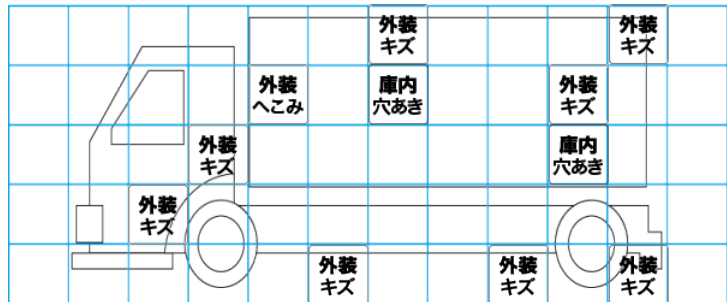
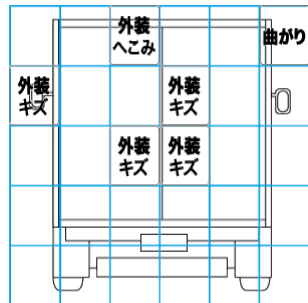
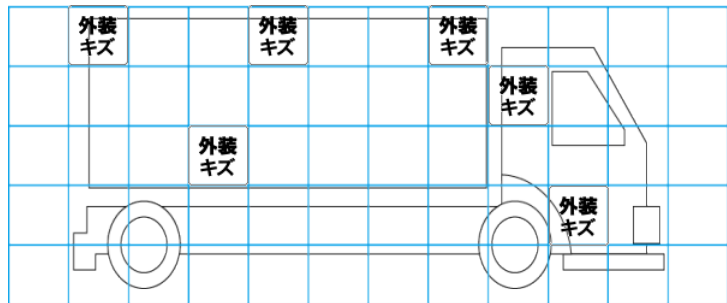
【外装】

| 上物仕様 | | | |
|---|---|---|---|
| 【備考】ラッシングレール2段、LED庫内灯2ヶ、R観音90度ストッパー、左側スライド式サイドドア、ベンチレーター前後1対、荷箱前上端補修有り(雨漏り無し)、R右ドア枠破損箇所有り、庫内キズ汚れ有り | | | |

| 外装状態 | | | |
|---|---|---|---|
| 有 | 確認済 | 無 | 点傷有 |
