| 車 両 情 報 | | | | |
| いすゞ | 平成30年7月 | 2PG-FRR90S2 | 冷凍パン | FRR90-7129999 |

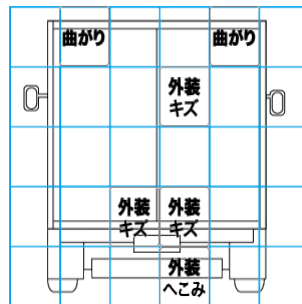
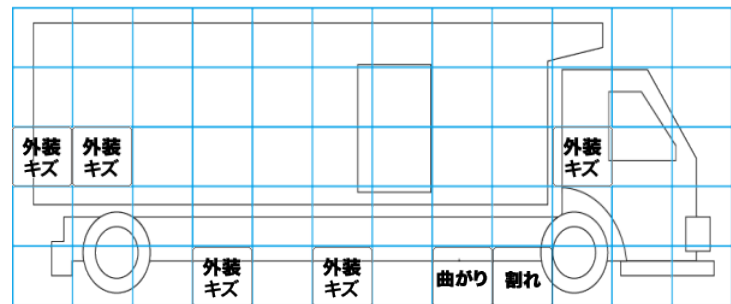
【ボデー内】

| 上物仕様 | | | |
|---|---|---|---|
| 【備考】ラッシングレール2段、エアリブ、バラティナガイド、LED庫内灯3ヶ、水抜き穴前後4ヶ所、左側片開き式サイドドア、R観音90度ストップバー、断熱材厚みリヤ100mmサイド75mm、保冷カーテン、庫内キズ汚れ有り、エアリブ破損箇所有り、右側工具箱 | | | |
