| 車 両 情 報 | | | | | |
| 日野 | 平成30年7月 | TPG-XZU712M | 冷凍パン | XZU712-0003849 | |

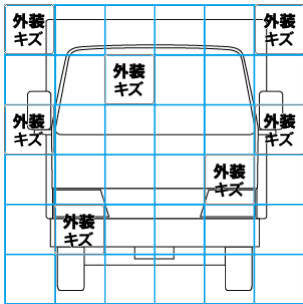
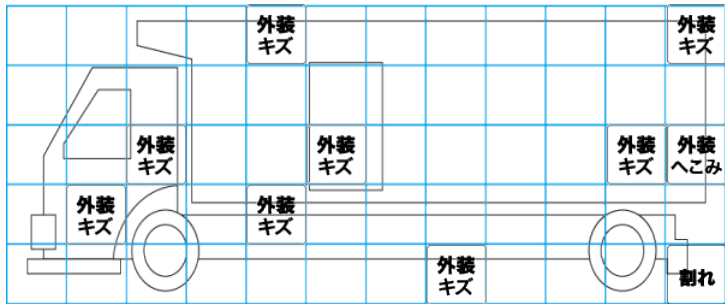
【外装】

| 外装キズ | 外装へこみ | うき | 曲がり | サビ | 補修跡 | 割れ | 庫内キズ | 庫内へこみ | 庫内穴あき | 床汚れ |

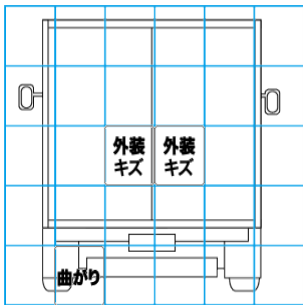
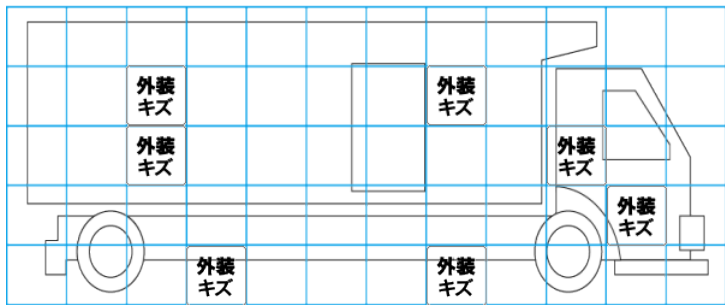
【ボデー内】

| 上物仕様 | | | |
|---|---|---|---|
| 【備考】ラッシングレール2段、パレティナガイド、エアリブ、LED庫内灯2ヶ、水抜き穴4か所、左側スライド式サイドドア、R3枚扉、断熱材厚みリヤ100mmサイド100mm、庫内キズ汚れ有り | | | |
