車両情報				
車名	初年度登録	型式	形状	車台番号
いすゞ	平成30年7月	TPG-NPR85AN	冷凍パン	NPR85-7079803
走行	馬力	シフト	ブレーキ	ボディ内寸
59,481km	150PS/110KW	A/T スムーサー 6速	ハキューム	長: 4,240 mm 幅: 1,870 mm 高: 1,890 mm 門高: 1,880 mm

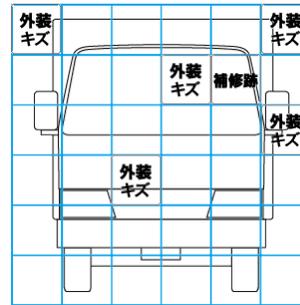
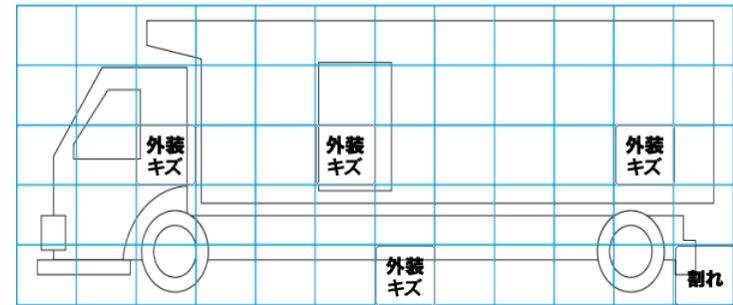
【外装】

外装状態			
キャブコーション	フレーム番号	フレームのさび	飛石
有	確認済	無	点傷有

外装キズ	外装へこみ	うき	曲がり	サビ	補修跡	割れ	庫内キズ	庫内へこみ	庫内穴あき	床汚れ
------	-------	----	-----	----	-----	----	------	-------	-------	-----
