| 車両情報 | | | | |
| いすゞ | 平成30年7月 | TPG-NPR85AN | 冷凍バン | NPR85-7079904 |

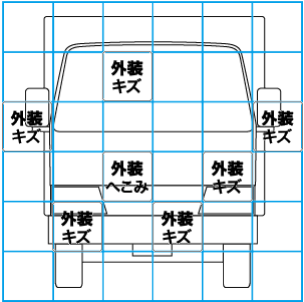
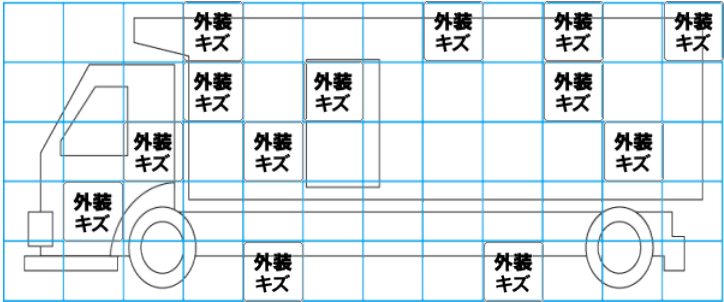
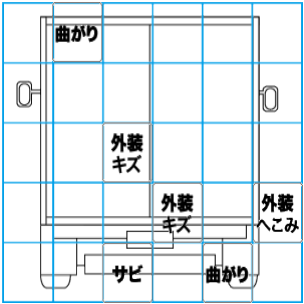
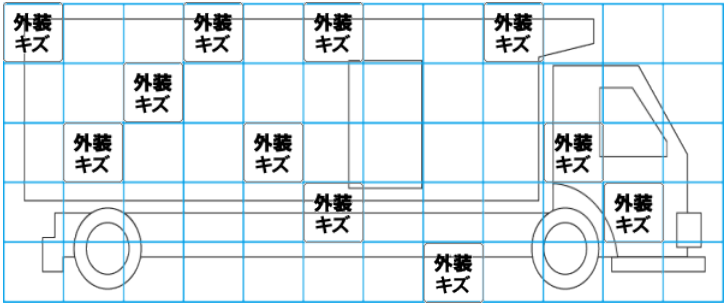
【外装】

特記事項 ドアロックリモコン付きエンジンキー1本、ボデーキー1本、右ドア灰皿蓋欠け

| 上物仕様 | | | |
|---|---|---|---|
| 【備考】断熱厚みリヤ100mmサイド75mm、ラッシングレール2段、水抜き穴前後2対、LED庫内灯2ケ、パレティナガイド、エアリブ、R3枚扉、左スライド式サイドドア、庫内キズ汚れ有り | | | |
| 【備考】全長1220mm、全幅2040mm、キャストストップバー迄980mm、有効幅1910mm、最大昇降質量1000kg、庫内リモコン・ラジコン付き、プラットフォーム損傷箇所所有り | | | |

| 外装状態 | | | |
|---|---|---|---|
| 有 | 確認済 | 無 | 点傷有 |
