| 車両情報 | | | | |
| いすゞ | 平成29年7月 | TKG-FRR90S2 | 冷凍バン | FRR90-7112702 |

特記事項    キャブ内キズ汚れ。フロントバンパー左曲り。  
エンジンキー2本（内キーレス付）  
ボディキー2本

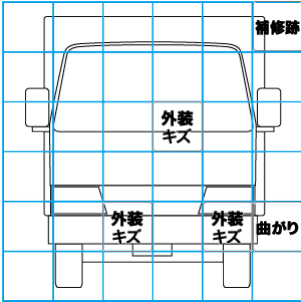
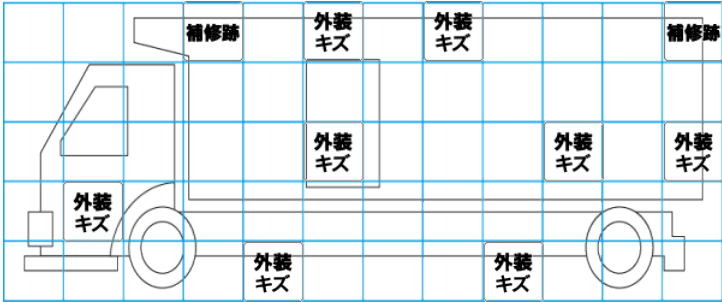
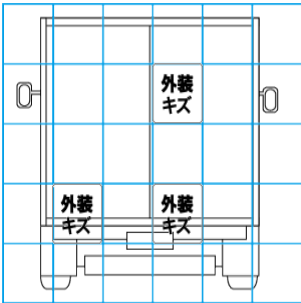
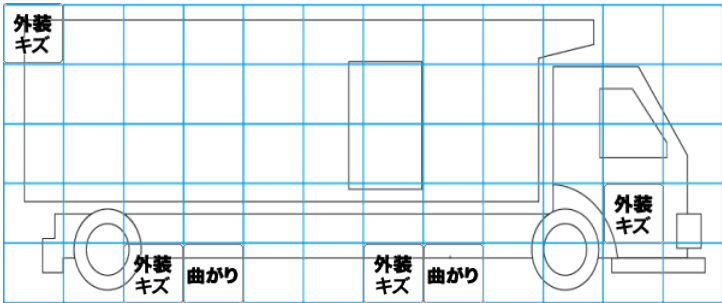
| 外装状態 | | | |

| 外装状態 | | | |
|---|---|---|---|
| 有 | 確認済 | 無 | 点傷有 |

| 【外装】 | | | | 【ボデー内】 | | | |
| 外装キズ | 外装へこみ | うき | 曲がり | サビ | 補修跡 | 割れ | 庫内キズ |
| | | | | | | | 庫内へこみ |
| | | | | | | | 庫内穴あき |
| | | | | | | | 床汚れ |
