車両情報				
車名	初年度登録	型式	形状	車台番号
日野	平成30年7月	QPG-SH1EDDG	トラクタ	SH1EDD-16695
走行	馬力	シフト		ブレーキ
655,984km	450PS/331KW	セミア/T	プロシフト 12速	エア
		長:	mm 幅:	mm
		高:	mm 門高:	mm

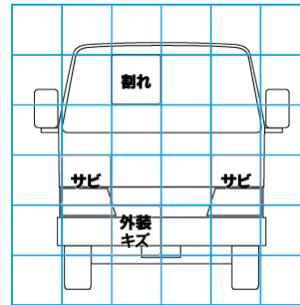
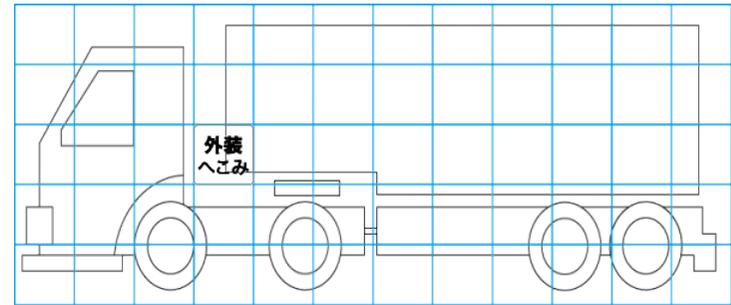
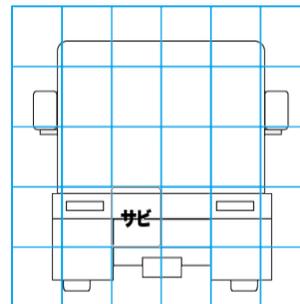
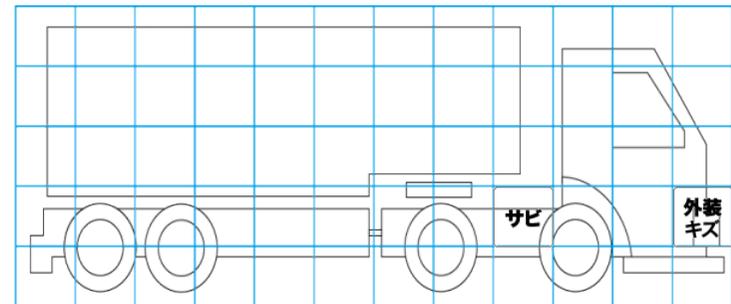
外装状態			
キャブコーション	フレーム番号	フレームのさび	飛石
有	確認済	中	飛石有(リペア不可)

【外装】		【ボデー内】								
外装キズ	外装へこみ	うき	曲がり	サビ	補修跡	割れ	庫内キズ	庫内へこみ	庫内穴あき	床汚れ
