| 車 両 情 報 | | | | |
| 日野 | 平成30年6月 | TKG-FD9JLAA | 冷凍パン | FD9JLA-20604 |

| 上物仕様 | | | |
|---|---|---|---|
| 冷凍パン | 日本フルハーフ | GFF7<br>「E5E7467」 | 平成30年 |

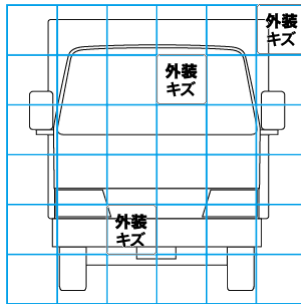
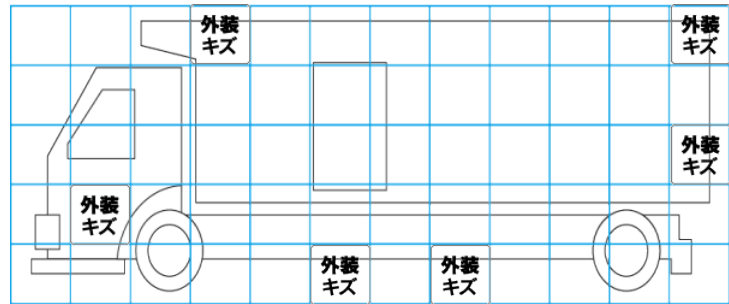
【外装】

| 特記事項 | キャブ内キズ・汚れ有り<br>エンジンキー3本、ボディキー5本 |

| 外装状態 | | | |
|---|---|---|---|
| 有 | 確認済 | 無 | 飛石有(リペア可) |
