| 車両情報 | | | | |
| 日野 | 平成30年7月 | 2KG-FC2ABA | 冷凍バン | FC2AB-105545 |

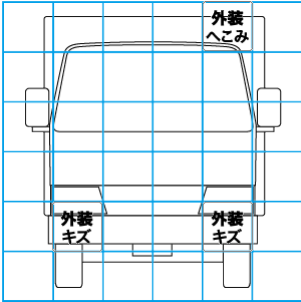
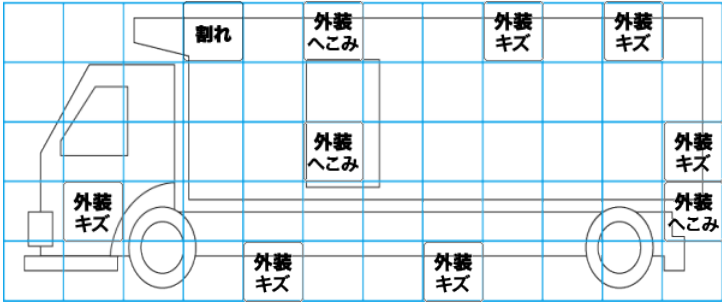
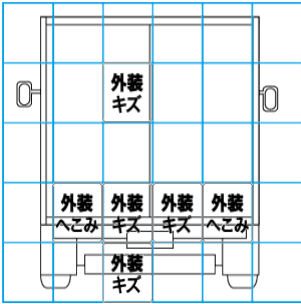
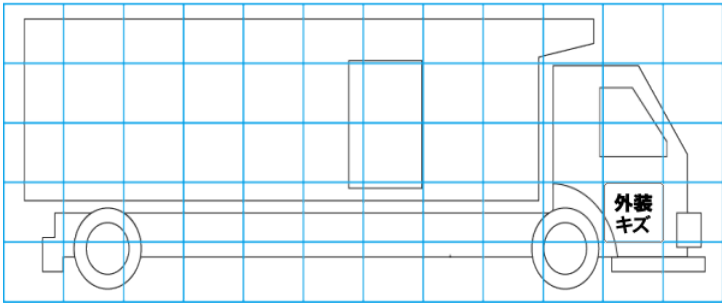
| 外装状態 | | | |

キャブ内キズ汚れ。キャブルーフ凹み。  
エンジンキー3本、ボディキー2本。

| 上物仕様 | | | |
|---|---|---|---|
| 【備考】断熱材：サイド75mm、リヤ100mm。ラッシングレール2段。左サイド扉片開き式。庫内灯3ケ。ポデー左側面前上凹み穴あき。 | | | |

| 外装状態 | | | |
|---|---|---|---|
| 有 | 確認済 | 無 | 点傷有 |
