| 車 両 情 報 | | | | | |
| 日野 | 平成30年7月 | TPG-XZU712M | 冷凍パン | XZU712-0003789 | |

| 上物仕様 | | | |
|---|---|---|---|
| 冷凍パン | 東プレ | 「F186160」 | 平成30年6月 |

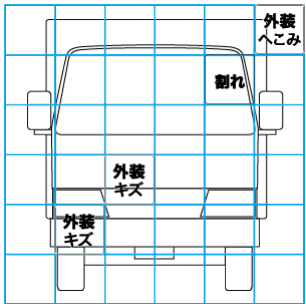
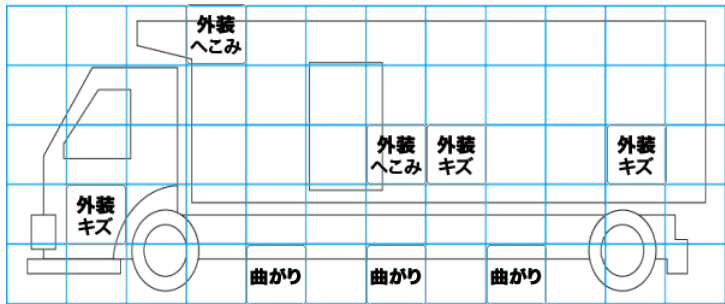
【外装】

| 点検項目 | キャビン | |
|---|---|---|
| ミラー | ○ | アンダーミラーステイ<br>割れ |

| 上物仕様 | | | |
|---|---|---|---|
| <p>【備考】断熱材：サイド100mm、リヤ100mm。ラッシングレール2段。左サイド扉スライド式。水抜き穴前後2対。庫内灯2ケ。保冷カーテン付。観音扉3枚。左サイドバンパー曲がり。</p> | | | |

| 外装キズ | 外装へこみ | うき | 曲がり | サビ | 補修跡 | 割れ | 庫内キズ | 庫内へこみ | 庫内穴あき | 床汚れ |
