| 車両情報 | | | | |
|---|---|---|---|---|
| 三菱ふそう | 平成28年6月 | TKG-FEB50 | 冷凍バン | FEB50-544912 |

特記事項    キャブ内キズ・汚れ有り。  
右ピラー歪み、ドア開まり悪い。  
エンジンキ-2本、ボディキ-5本。  
※R3/9走行距離:99,552km時クラッチOH(記録簿有)

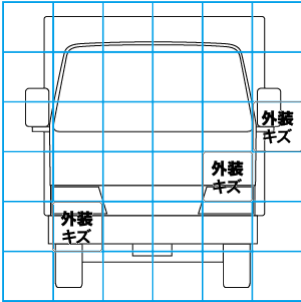
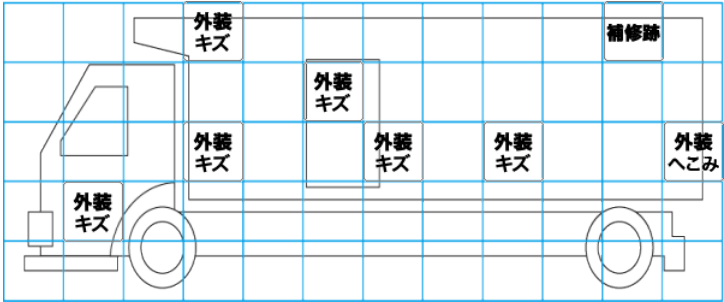
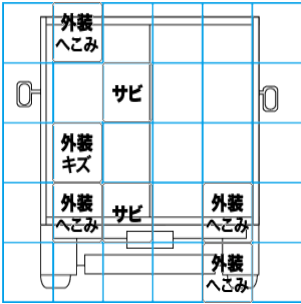
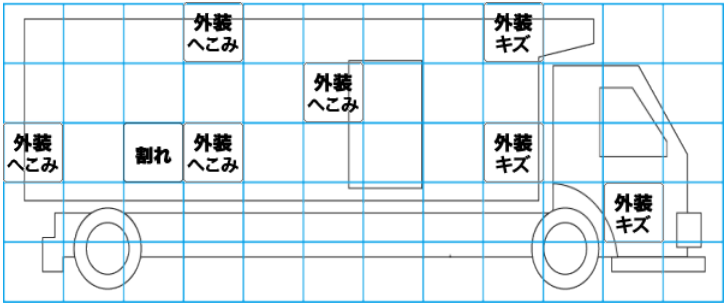
| 上物仕様 | | | |
|---|---|---|---|
| 【備考】断熱材：サイド100mm    リヤ100mm。ラッシングレール2段。左サイド扉スライド式。リヤ観音扉3枚。水抜き穴前後2列。庫内灯2ケ。外装左後ろ上部補修跡。リヤ台枠凹み。 | | | |

| 外装状態 | | | |
|---|---|---|---|
| 有 | 確認済 | 無 | 点傷有 |
