| 車両情報 | | | | |
| いすゞ | 平成30年7月 | TPG-NPR85AN | 冷凍バン | NPR85-7079497 |

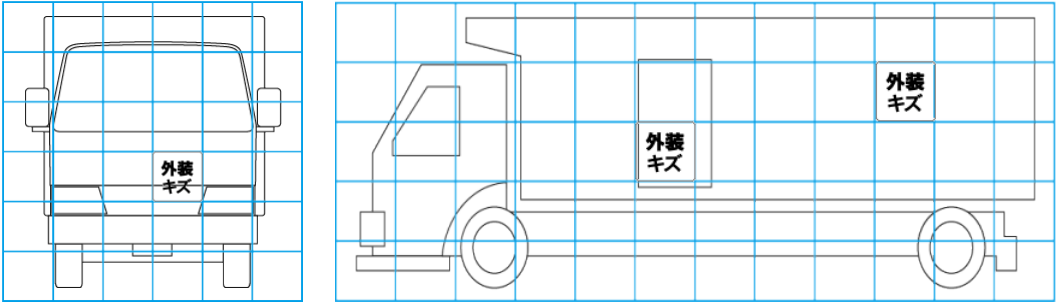
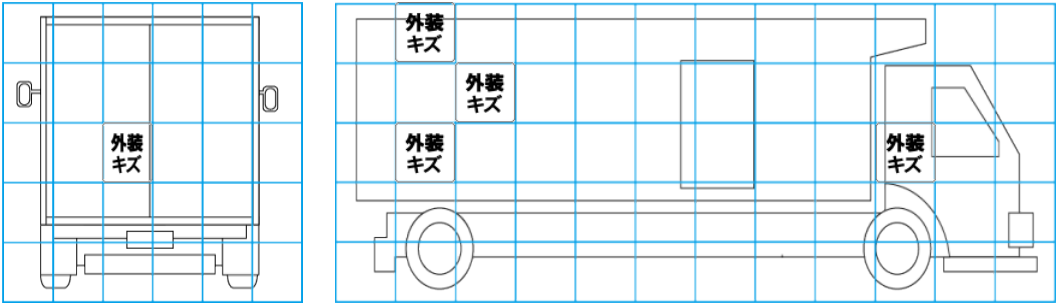
| 外装状態 | | | |

| 外装状態 | | | |
|---|---|---|---|
| キャブコーション | フレーム番号 | フレームのさび | 飛石 |
| 有 | 確認済 | 中 | 点傷有 |

| 外装<br>キズ | 外装<br>へこみ | うき | 曲がり | サビ | 補修跡 | 割れ | 庫内<br>キズ | 庫内<br>へこみ | 庫内<br>穴あき | 床<br>汚れ |
