| 車両情報 | | | | | |
| 日野 | 平成30年7月 | 2KG-FD2ABA | 冷凍バン | FD2AB-106104 | |

| 上物仕様 | | | |
|---|---|---|---|
| 冷凍バン | 東プレ | F186058 | 平成30年6月 |

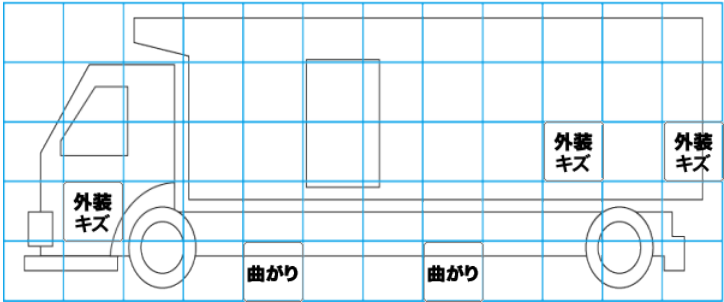
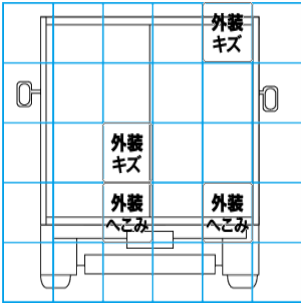
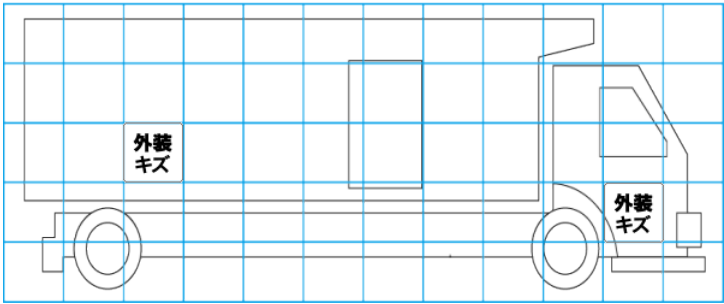
【外装】

| 外装状態 | | | |
|---|---|---|---|
| キャブコーション | フレーム番号 | フレームのさび | 飛石 |
| 有 | 確認済 | 小 | 点傷有 |

| 外装キズ | 外装へこみ | うき | 曲がり | サビ | 補修跡 | 割れ | 庫内キズ | 庫内へこみ | 庫内穴あき | 床汚れ |
