| 車 両 情 報 | | | | |
| いすゞ | 平成28年7月 | TKG-FRR90S2 | 冷凍パン | FRR90-7096361 |

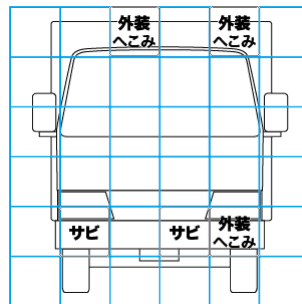
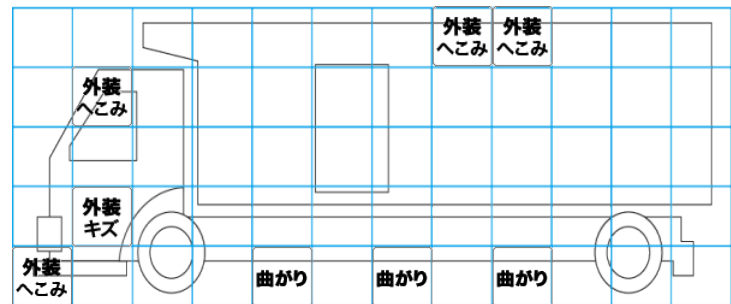
【外装】

特記事項 キャブ内キズ汚れ。左ピラー凹みサビ。リヤバンパー割れ。キャブルーフ凹み。  
エンジンキー1本（キーレス付）、ボディキー5本。

| 上物仕様 | | | |
|---|---|---|---|
| <p>【備考】断熱材：サイド75mm、リヤ100mm。ラッシングレール2段。左サイド扉片開き式。水抜き穴前後2対。90度ストッパー。庫内灯3ヶ。左サイドバンパー曲がり。左右カンノン扉枠下側割れ。</p> | | | |
