| 車 両 情 報 | | | | |
| いすゞ | 平成29年10月 | TKG-FRR90S2 | 冷凍ウィング | FRR90-7114511 |

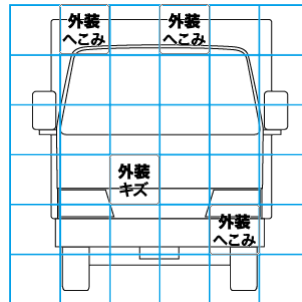
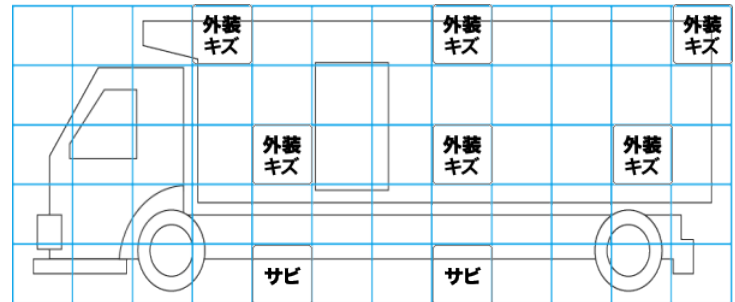
【外装】

特記事項 キャブ内キズ・汚れ。  
キャブルーフ凹み。  
エンジンキー1本（キーレス付）。  
※R4/10走行距離:253,124km時メーター交換(証明書有)

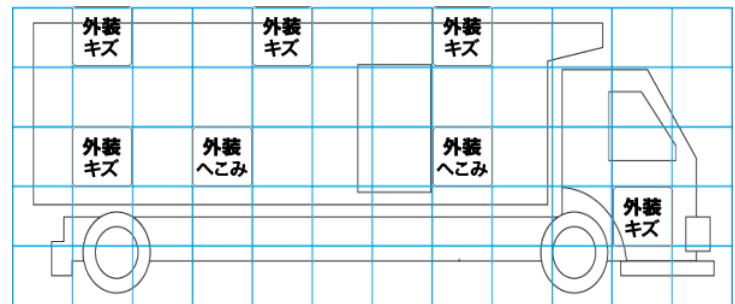
【ボデー内】

| 上物仕様 | | | |
|---|---|---|---|
| <p>【備考】断熱材：サイド30mm、フロント75mm、床75mm、ルーフ40mm、リヤ75mm。<br/> ラッシングレール2段。水抜き穴前後2対。庫内灯3ケ（2ケ不灯）。右観音扉90度ストッパー欠品。後部床左右浮きあり。 ※上物年式違い</p> | | | |
