車両情報				
車名	初年度登録	型式	形状	車台番号
いすゞ	平成25年8月	TKG-NLR85AN	冷凍パン	NLR85-7013368
走行	馬力	シフト	ブレーキ	ボディ内寸
197,670km	150PS/110KW	M/T 5速	ハキューム	長: 3,210 mm 幅: 1,660 mm 高: 1,730 mm 門高: 1,720 mm

上物仕様			
上物名	メーカー	型式「製造番号」	年式
冷凍パン	東プレ	「H131308」	平成25年7月
【備考】 左側スライド式サイドドア、2室仕様扉付 (開閉、脱着可)、断熱厚み: サイド、75mm、リア75mm、エアリブ、水抜き穴前後2ヶ、LED庫内灯2ヶ、90度ストッパー、床プラスチック。			
冷凍機/直結 (スタンバイ付)	東プレ	XV22LSC-P 「H131308」	平成25年7月
【備考】 -30℃設定、外気温、庫内温度31℃1h→-2℃迄確認済み。アワーメーター17071h。			
【備考】

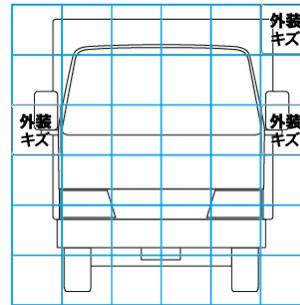
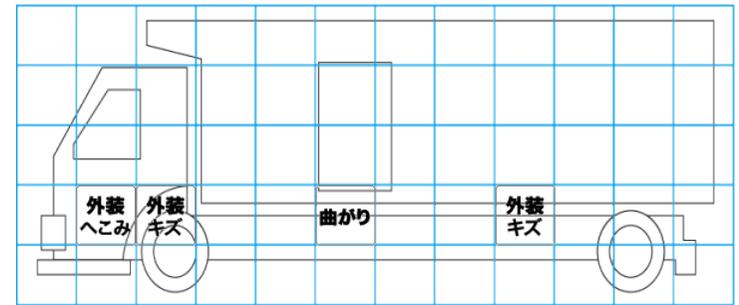
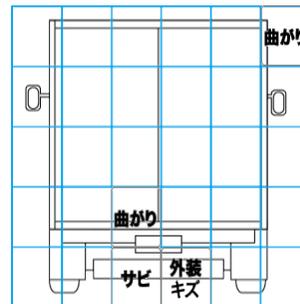
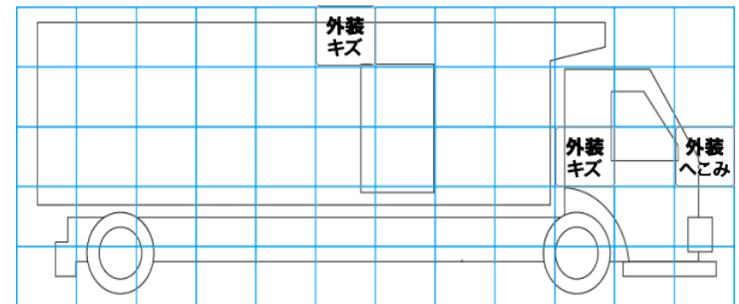
特記事項 ドアロックリモコン付エンジンキー1本、エンジンキー1本、上物キー4本、左側テールレンズヒビ。
記録簿 有 (R3/7~R6/7)

外装状態			
キャブコーション	フレーム番号	フレームのさび	飛石
有	確認済	無	無

【外装】				【ボデー内】									
外装キズ	外装へこみ	うき	曲がり	サビ	補修跡	割れ	庫内キズ	庫内へこみ	庫内穴あき	床汚れ
