| 車 両 情 報 | | | | | |
| UDトラックス | 平成24年8月 | KQK-CD5ZL | 平ボディ | CD5ZL-10036 | |

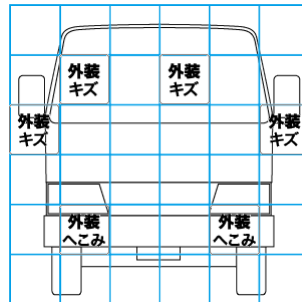
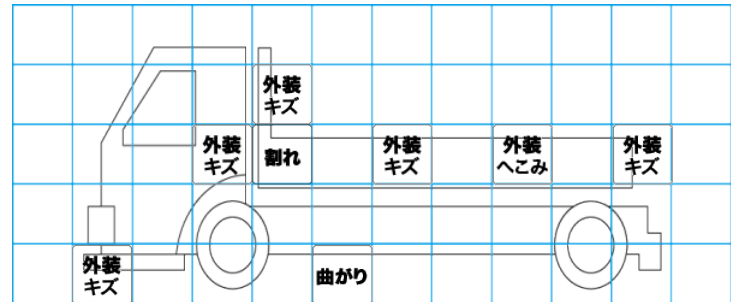
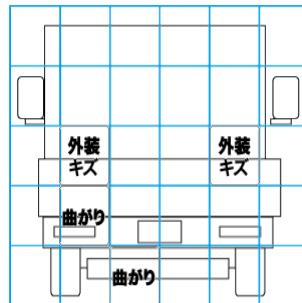
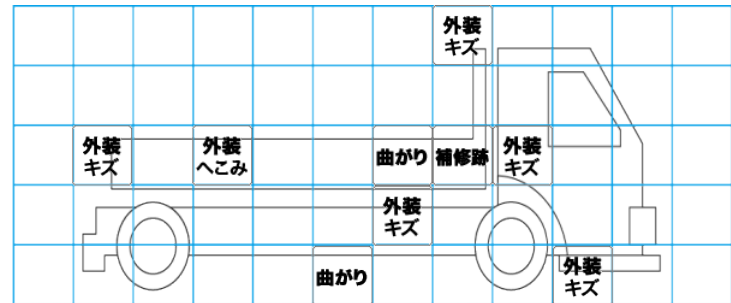
【外装】

| 上物仕様 | | | |
|---|---|---|---|
| 【備考】コーション無し、5方開、セイコーラック、ロープフック左右23対後ろ6ヶ、床フック9対(破損箇所有り)、前立て作業灯2ヶ、前立て：具掛け3ヶ所、前立て上部シート載せ、荷台キズ汚れ凹み有り、床木板割れ有り、ステンレス工具箱左右各1 | | | |

| 外装状態 | | | |
|---|---|---|---|
| 無 | 確認済 | 小 | 点傷有 |
