| 車両情報 | | | | |
| 日野 | 令和 1年3月 | 2KG-FD2ABA | クレーン付平 | FD2AB-110283 |

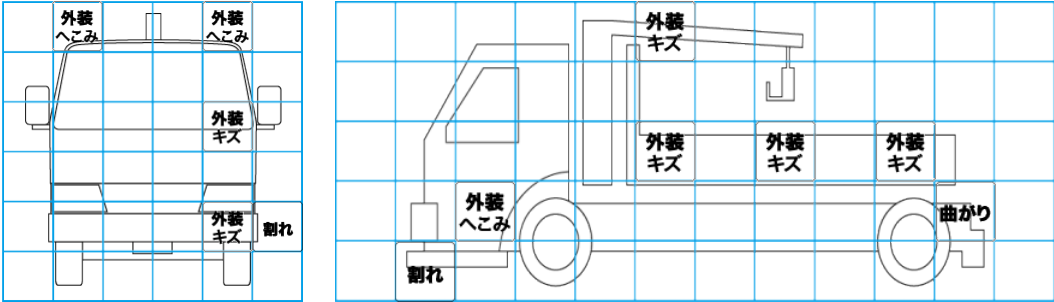
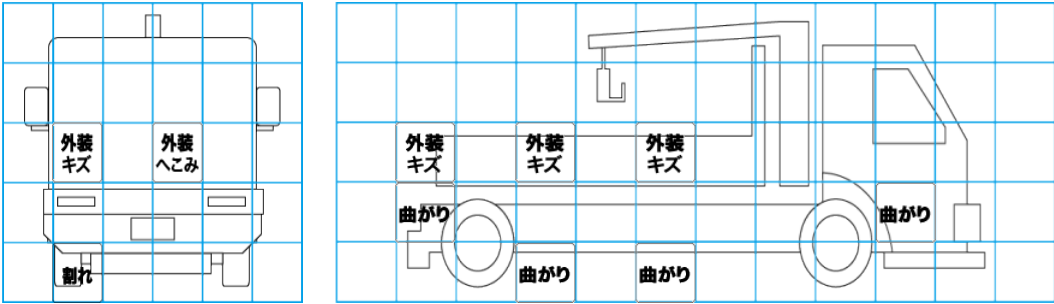
キャブ内キズ汚れ。アイドリングストップ付。インパネポケット欠品。キャブバック内張り、マット欠品。キャブルーフ凹み。Rバンパー左端割れ。右ドア下側曲がり。左ドア凹み、歪み。左ビラー、ヒンジ歪み。エンジンキ-3本。

| 上物仕様 | | | |
|---|---|---|---|
| 【備考】 ラッシングレール1段。引き出しフック12対。作業灯2ヶ。左右リヤステップ曲がり。右サイドバンパー曲がり。 | | | |
