| 車 両 情 報 | | | | |
| いすゞ | 平成27年6月 | TKG-FRR90T2 | アルミウィング | FRR90-7078640 |

| 外装状態 | | | |

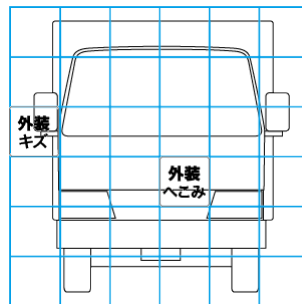
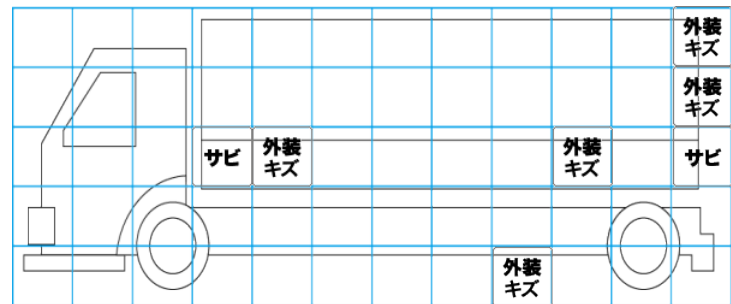
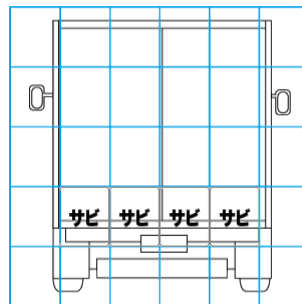
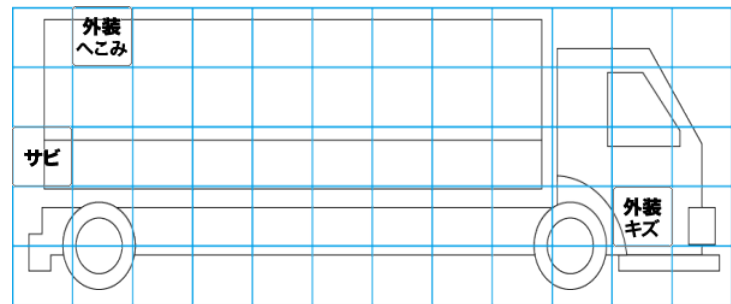
| 外装状態 | | | |
|---|---|---|---|
| キャブコーション | フレーム番号 | フレームのさび | 飛石 |
| 有 | 確認済 | 小 | 点傷有 |

| 【外装】 | | | | 【ボデー内】 | | | | | | |
| 外装<br>キズ | 外装<br>へこみ | うき | 曲がり | サビ | 補修跡 | 割れ | 庫内<br>キズ | 庫内<br>へこみ | 庫内<br>穴あき | 床<br>汚れ |
