特記事項スマートキー2ケ、エンジンキー2本。 ※R7/6走行距離:324km時スピードメーター交換(記録簿有)。 現メーター表示距離:203km。 記録簿 有(R7/6)

上物仕様								
上物名	メーカー	型式「製造番号」	年式					
塵芥車	新明和工業	GT042-5436 「H2409479452」	令和 6年					
【備考】プレス式、容積4.6㎡、押し出し排出、積載荷重中心位置荷箱前端より1.345m、荷箱型式:TO46-54302、連続スイッチ、汚水タンク、後部LED作業灯。								
【備考】								
【備考】

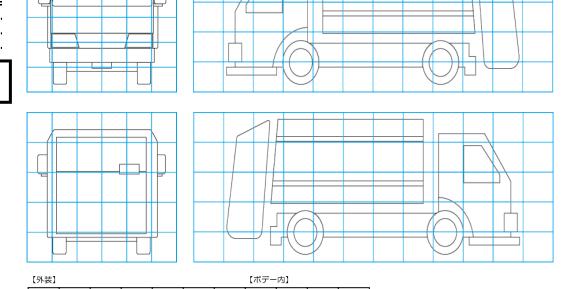
外装状態							
キャブコーション	フレーム番号	フレームのさび	飛石				
有	確認済	無	無

**庫内** キズ

割れ

補修跡

サビ

庫内へこみ

**外装** キズ

外装へこみ

うき

曲がり

床汚れ

**庫内** 穴あき
