| 車 両 情 報 | | | | |
| 日野 | 平成25年5月 | KQG-FW1EXBG | 冷凍パン | FW1EXB-15065 |

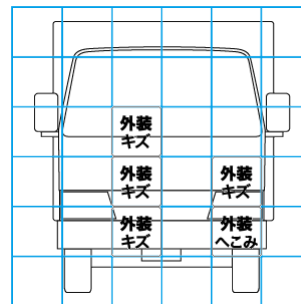
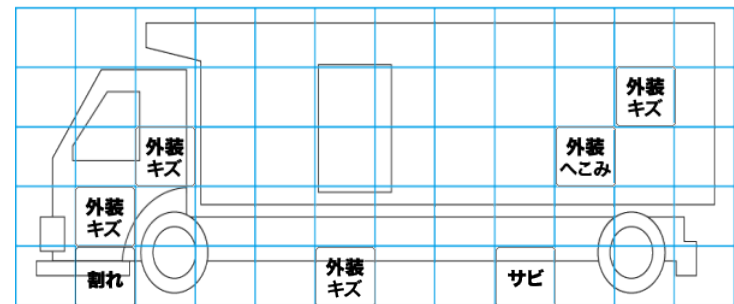
【外装】

特記事項 キャブ内キズ・汚れ。エアー漏れあり。左右ドア灰皿蓋外れ欠品。ジョロダー入れカギ固着。左 Fog 不灯。  
エンジンキー3本、燃料タンクキー1本、ボディキー2本（固着使用不可）。

| 外装状態 | | | |
|---|---|---|---|
| 有 | 確認済 | 小 | 飛石有(リペア可) |

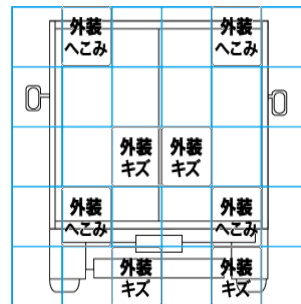
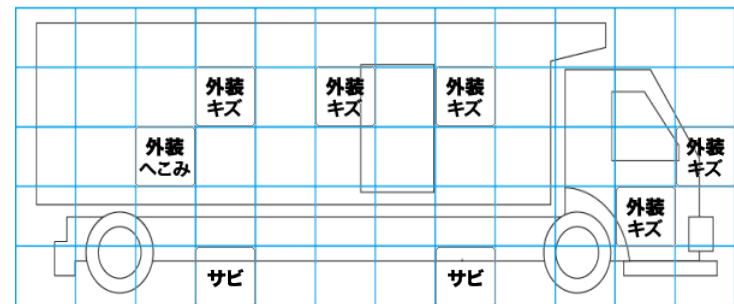
【ボデー内】

| 上物仕様 | | | |
|---|---|---|---|
| <p>【備考】断熱材：サイド75mm、リヤ100mm。ラッシングレール2段。ジョロダーレール4列。<br/>後部床剥がれ欠品（盛り上がってゲートと段差あり）。90度ストッパー。庫内灯5ヶ。水抜き穴前後2対。</p> | | | |
