| 車 両 情 報 | | | | |
| 日野 | 令和 5年5月 | 2KG-FD2ABG | 冷凍パン | FD2AB-133153 |

| 上物仕様 | | | |
|---|---|---|---|
| 冷凍パン | トランテックス | 「V074J25-16」 | 令和 5年 |

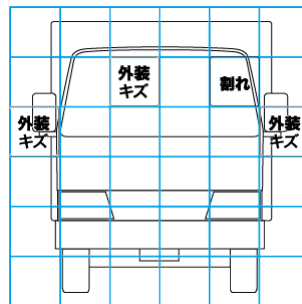
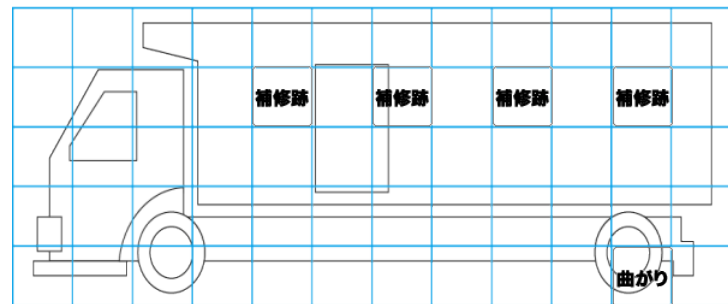
【外装】

特記事項 エンジンキー3本、ボデーキー3本、Fガラス飛び石2ヶ所及び点傷有り、荷箱左側面補修塗装、バッテリーカバー欠損

| 外装状態 | | | |
|---|---|---|---|
| 有 | 確認済 | 無 | 飛石有(リペア可) |

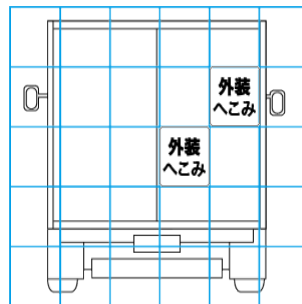
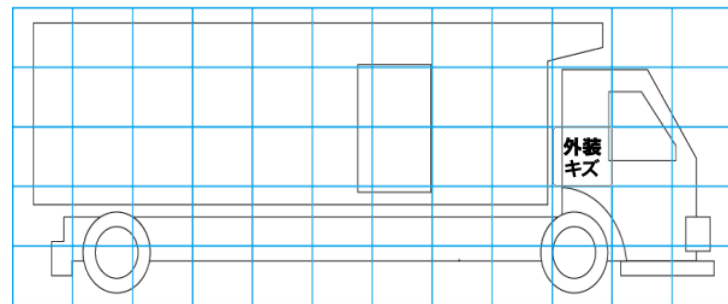
【ボデー内】

| 上物仕様 | | | |
|---|---|---|---|
| 【備考】ラッシングレール2段、庫内灯3ヶ、左側片開き式サイドレール、パレティナガイド、前後エアリブ、R観音90度ストッパー、ジョロタールレール4列(埋め材付き)、キーストン、水抜き穴前後4ヶ所、断熱材厚みリヤ75mmサイド50mm、庫内キズ汚れ有り、右側ステンレス工具箱 | | | |
