| 車 両 情 報 | | | | |
| 日野 | 平成30年9月 | TPG-XZC605M | 冷凍パン | XZC605-0021654 |

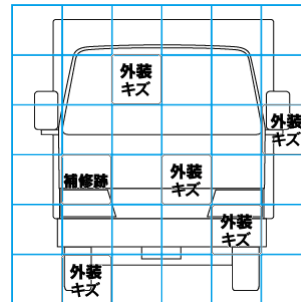
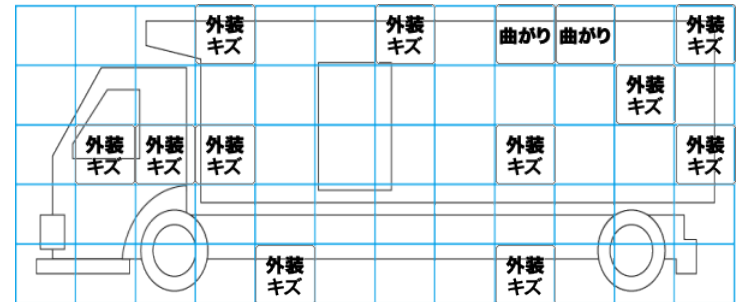
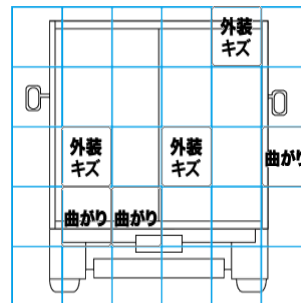
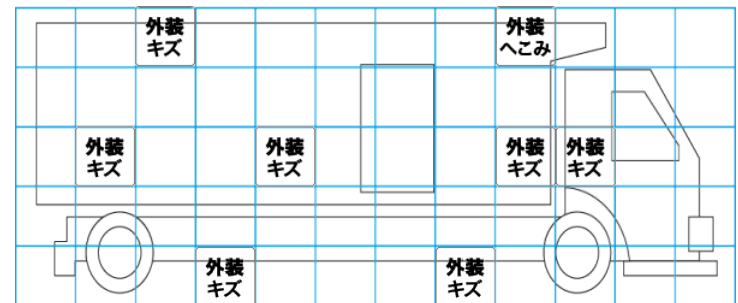
| 外装状態 | | | |

| 上物仕様 | | | |
|---|---|---|---|
| 【備考】可動式間仕切り付き、ベンチレーター、エアリブ、庫内灯2ヶ、水抜き穴前後4ヶ所、キーストン、左側スライド式サイドドア、R観音90度ストッパー、断熱厚みリヤ75mmサイド75mm、天井高1510mm、R観音右扉ヒンジ部曲がりの為全開時ホルダー使用不可、庫内キズ恐れ有り、左側工具箱 | | | |

| 外装状態 | | | |
|---|---|---|---|
| 有 | 確認済 | 無 | 点傷有 |
