| 車 両 情 報 | | | | |
| いすゞ | 令和 3年6月 | 2RG-NPR88AN | 冷凍パン | NPR88-7014639 |

| 上物仕様 | | | |

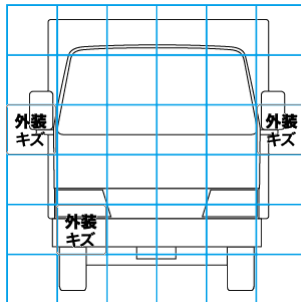
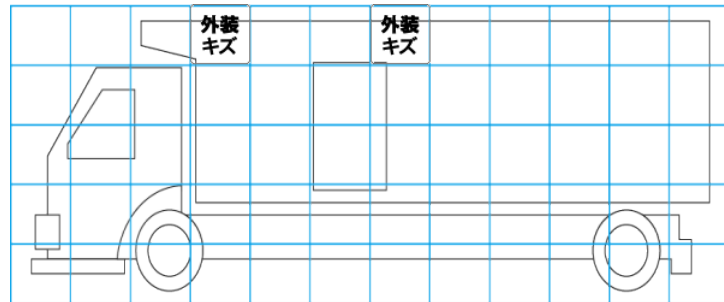
【外装】

| 点検項目 | 結果 | 状態 |
|---|---|---|
| ミラー | ○ | 左右カバー擦れ |

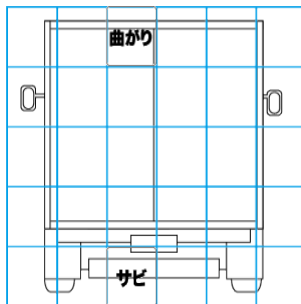
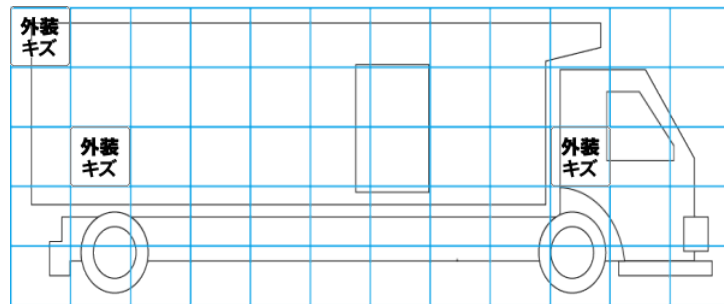
【ボデー内】

| 上物仕様 | | | |
|---|---|---|---|
| 【備考】ラッシングレール2段、エアリブ、庫内灯2ヶ、保冷カーテン、水抜き穴前後4ヶ所、R3枚扉、左側片開き式サイドドア、断熱厚みリヤ75mmサイド75mm、スノコ敷き、庫内キズ汚れ有り、左側工具箱2ヶ | | | |
