| 車 両 情 報 | | | | | |
| 日野 | 平成28年8月 | TKG-XZU650M | クレーン付平 | XZU650-0008623 | |

| 上物仕様 | | | |
|---|---|---|---|
| クレーン/クレーン | タダノ | TM-ZE263MH<br>「LA7218」 | 平成28年7月 |

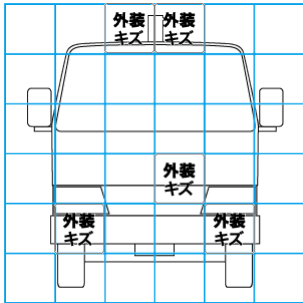
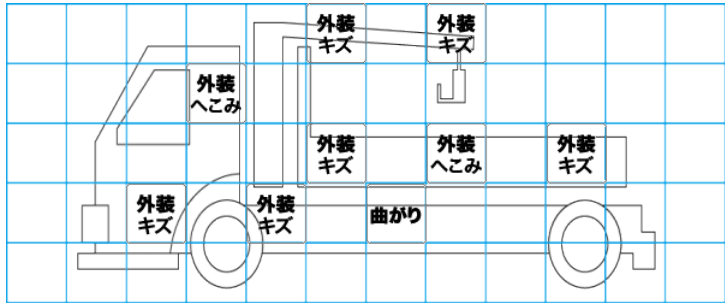
【外装】

| 上物仕様 | | | |
|---|---|---|---|
| 【備考】アオリローブ穴3対。マルカンフック2対。床2重張り段差有。左右サイドバンパー曲がり。 | | | |

| 外装状態 | | | |
|---|---|---|---|
| 有 | 確認済 | 小 | 点傷有 |
