| 車両情報 | | | | |
| いすゞ | 令和 6年7月 | 2PG-CYJ77D | アルミウイング | CYJ77D-7006249 |

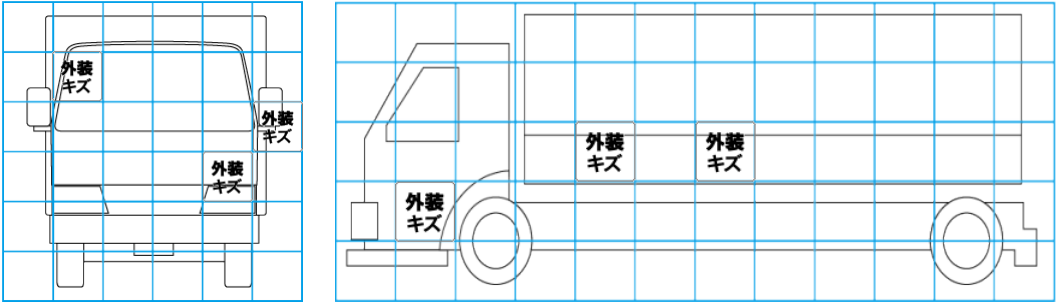
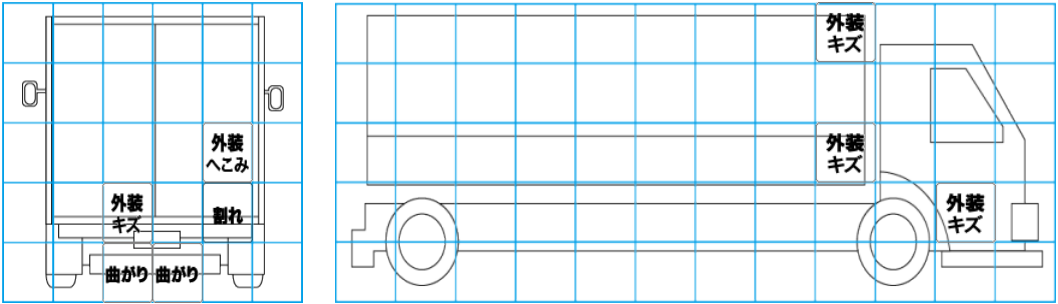
| 外装状態 | | | |

| 外装状態 | | | |
|---|---|---|---|
| 有 | 確認済 | 無 | 点傷有 |

| 【外装】 | | | | | 【ボデー内】 | | | | | |
| 外装<br>キズ | 外装<br>へこみ | うき | 曲がり | サビ | 補修跡 | 割れ | 庫内<br>キズ | 庫内<br>へこみ | 庫内<br>穴あき | 床<br>汚れ |
