| 車 両 情 報 | | | | | |
| UDトラックス | 平成30年9月 | 2PG-CX5BA | アルミウィング | JNCMB02D6JU035805 | |

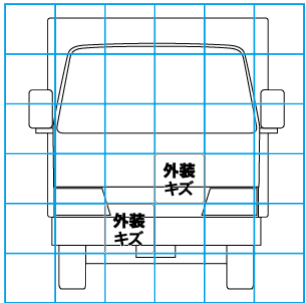
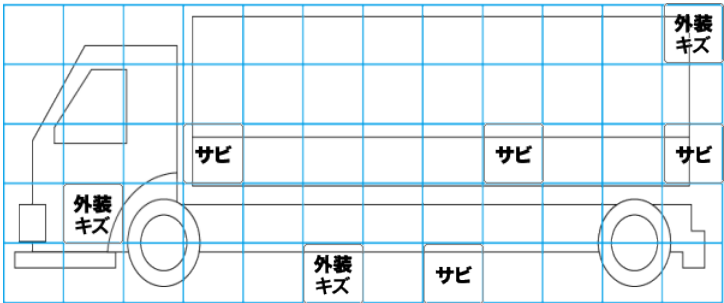
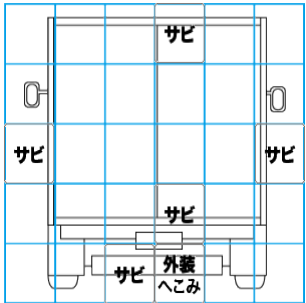
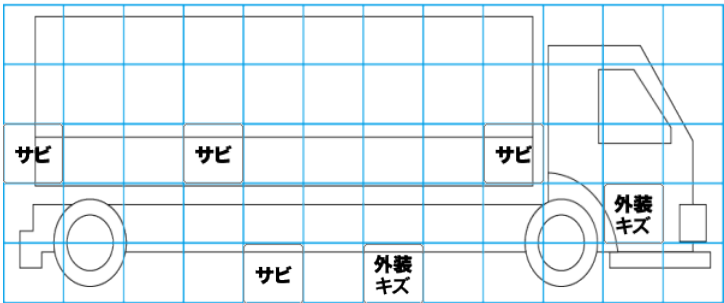
| 外装状態 | | | |

| 外装状態 | | | |
|---|---|---|---|
| キャブコーション | フレーム番号 | フレームのさび | 飛石 |
| 有 | 確認済 | 無 | 点傷有 |

| 【外装】 | | | 【ボデー内】 | | | | | | | |
| 外装<br>キズ | 外装<br>へこみ | うき | 曲がり | サビ | 補修跡 | 割れ | 庫内<br>キズ | 庫内<br>へこみ | 庫内<br>穴あき | 床<br>汚れ |
