車両情報				
車名	初年度登録	型式	形状	車台番号
日野	平成24年3月	SKG-FC9JKAA	ドライバン	FC9JKA-10672
走行	馬力	シフト	ブレーキ	ボディ内寸
544,614km	210PS/154KW	M/T 6速	エア	長: 6,260 mm 幅: 2,370 mm 高: 2,320 mm 門高: 2,230 mm

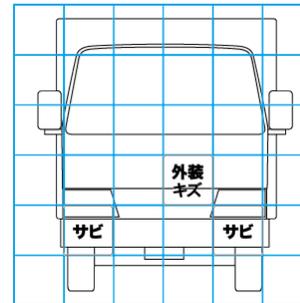
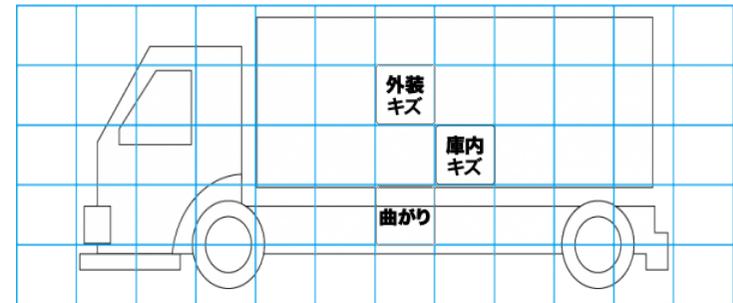
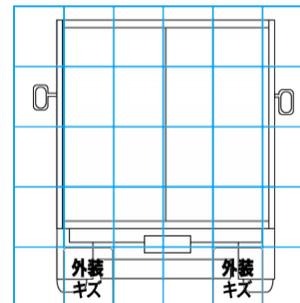
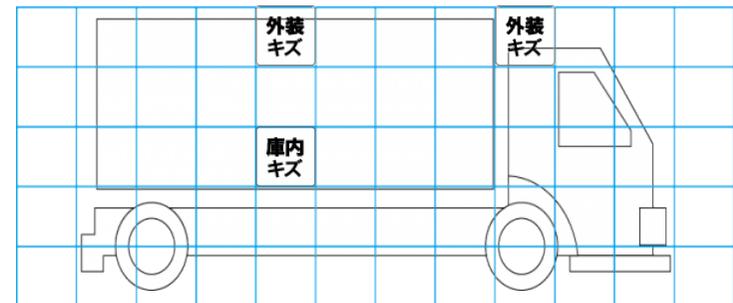
外装状態			
キャブコーション	フレーム番号	フレームのさび	飛石
有	確認済	小	飛石有(リヘア可)

【外装】					【ボデー内】					
外装キズ	外装へこみ	うき	曲がり	錆	補修跡	割れ	庫内キズ	庫内へこみ	庫内穴あき	床汚れ
