| 車 両 情 報 | | | | | |
| 日野 | 令和 2年4月 | 2DG-FW1AHG | 冷凍ウィング | FW1AH-111522 | |

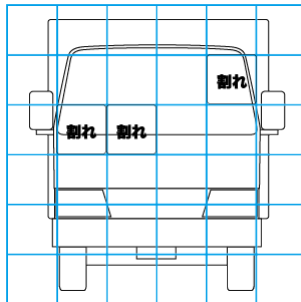
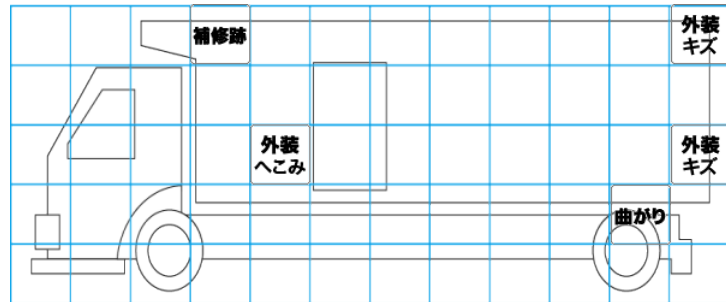
【外装】

| 上物仕様 | | | |
|---|---|---|---|
| 【備考】ラッシングレール2段、LED庫内灯2列、エアラインレール、水抜き穴前後4ヶ所、前壁アルミ縞板、床アルミ縞板、断熱厚みリヤ50mmサイド32mm、床板波打ち、門枠左右断熱樹脂割れ、右アオリ補修、庫内キズ汚れ有り、サブフレーム及び横根太サビ小、左側ステンレス：具箱 | | | |

| 外装状態 | | | |
|---|---|---|---|
| 有 | 確認済 | 小 | 亀裂 |
