| 車両情報 | | | | |
| いすゞ | 平成25年10月 | TKG-NMR85AN | ドライバン | NMR85-7022322 |

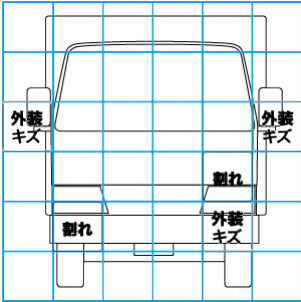
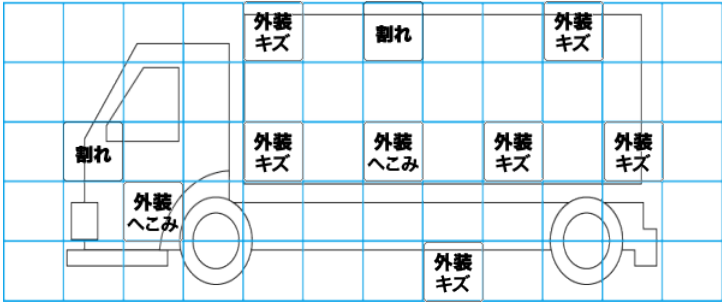
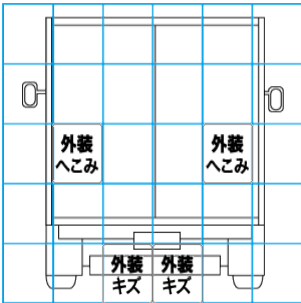
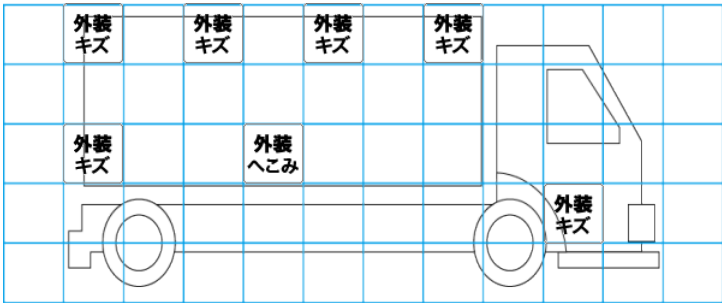
【外装】

特記事項    キャブ内    キズ・汚れ。アイドリングストップ付き。左コーナーパネル割れ・ガタ。  
左ドア凹み。右テール割れ(ガタあり)。右リヤショックアブソーバー油もれ。Fバンパー穴あき。  
エンジンキー3本(キーレス付1本・作動不良)、ボディキー3本。
