車両情報				
車名	初年度登録	型式	形状	車台番号
三菱ふそう	平成30年3月	TPG-FEB50	冷凍パン	FEB50-561361
走行	馬力	シフト	ブレーキ	ボディ内寸
427,590km	150PS/110KW	A/T デュオニック 6速	ハキューム	長: 4,520 mm 幅: 2,060 mm 高: 1,970 mm 門高: 1,940 mm

上物仕様			
上物名	メーカー	型式「製造番号」	年式
冷凍パン	東プレ	H181323	平成30年3月
【備考】 断熱リヤ45mm、サイド45mm。ラッシングレール2段。可動式中間扉。庫内灯3ヶ。前方水抜き穴2ヶ。左スライド式サイド扉。左サイド、リヤ保冷カーテン。観音扉3枚。左右側面後方看板入れ付。			
冷凍機/直結	東プレ	XV24L0DRAA-U	平成30年3月
【備考】 -30℃設定 ( 1hで F +22.5℃ R +22.5℃ → F -8.5℃ R -6℃ ) 確認。2エバ。

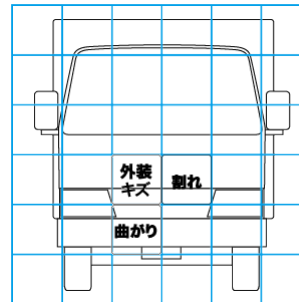
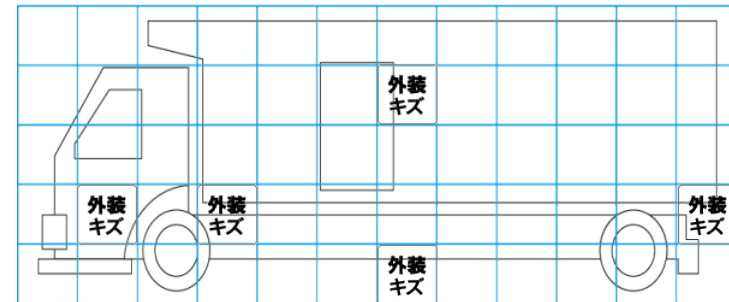
【外装】

特記事項 キャブ内汚れ、傷、ビス穴。インパネポケット欠品。助手席ドア灰皿欠品。右ドア内側パネル割れ。フロントグリル割れ。

外装キズ	外装へこみ	うき	曲がり	サビ	補修跡	割れ	庫内キズ	庫内へこみ	庫内穴あき	床汚れ
------	-------	----	-----	----	-----	----	------	-------	-------	-----
